**ALLEGATO 5.A**

Documentazione fotografica P.lla 3036

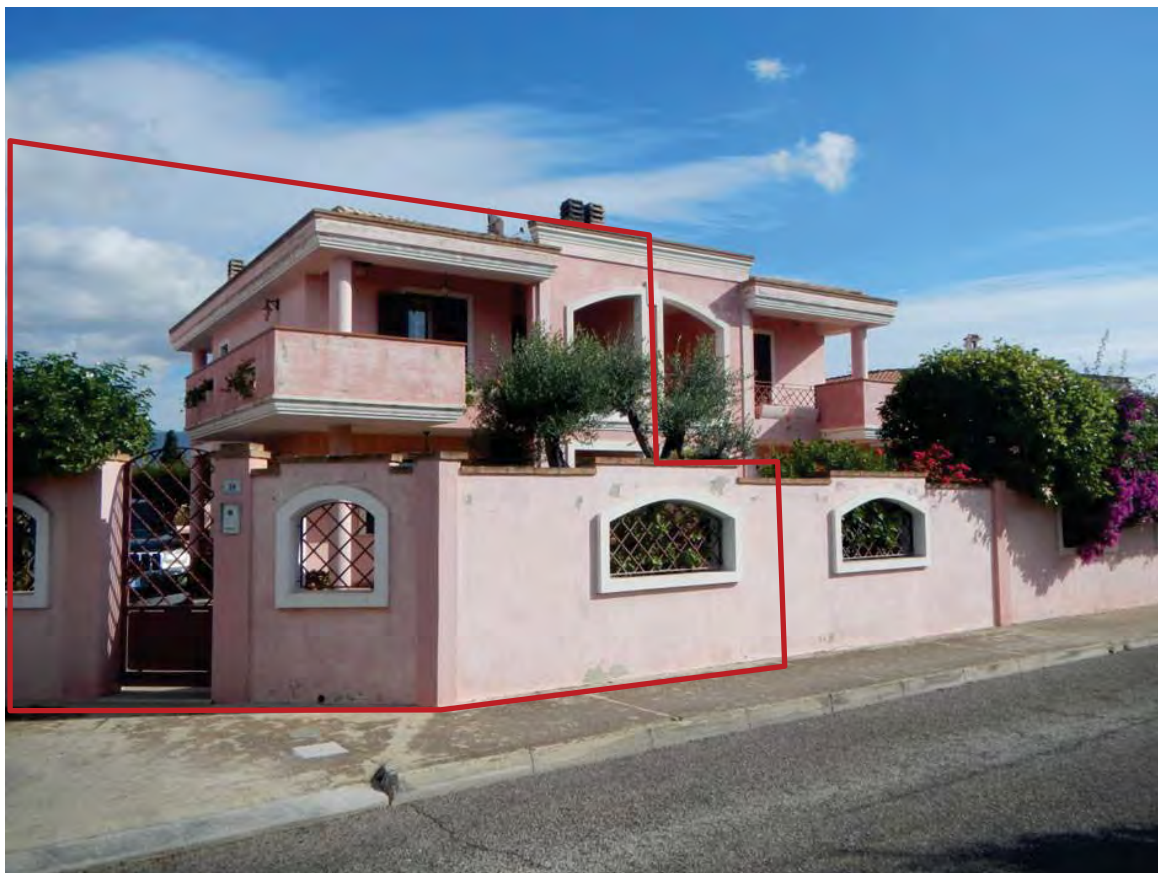
Foto 4: prospetto ovest, lato via Taormina, della porzione di villa bifamiliare corrispondente alla P.Illa 3036

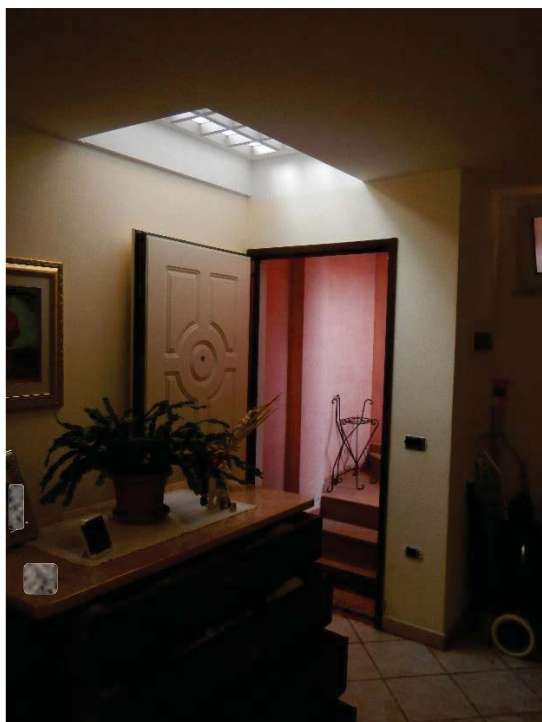
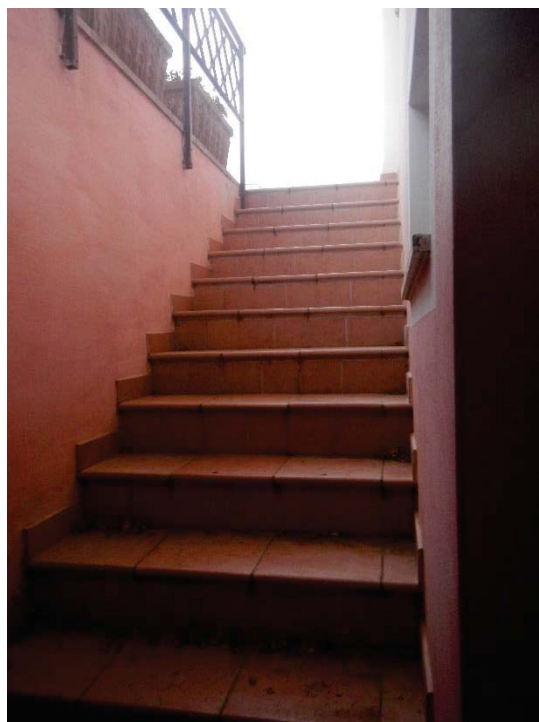
Foto 5: porta (a) e scala (b) di accesso diretto al piano interrato (in progetto per ispezione cavedio perimetrale)

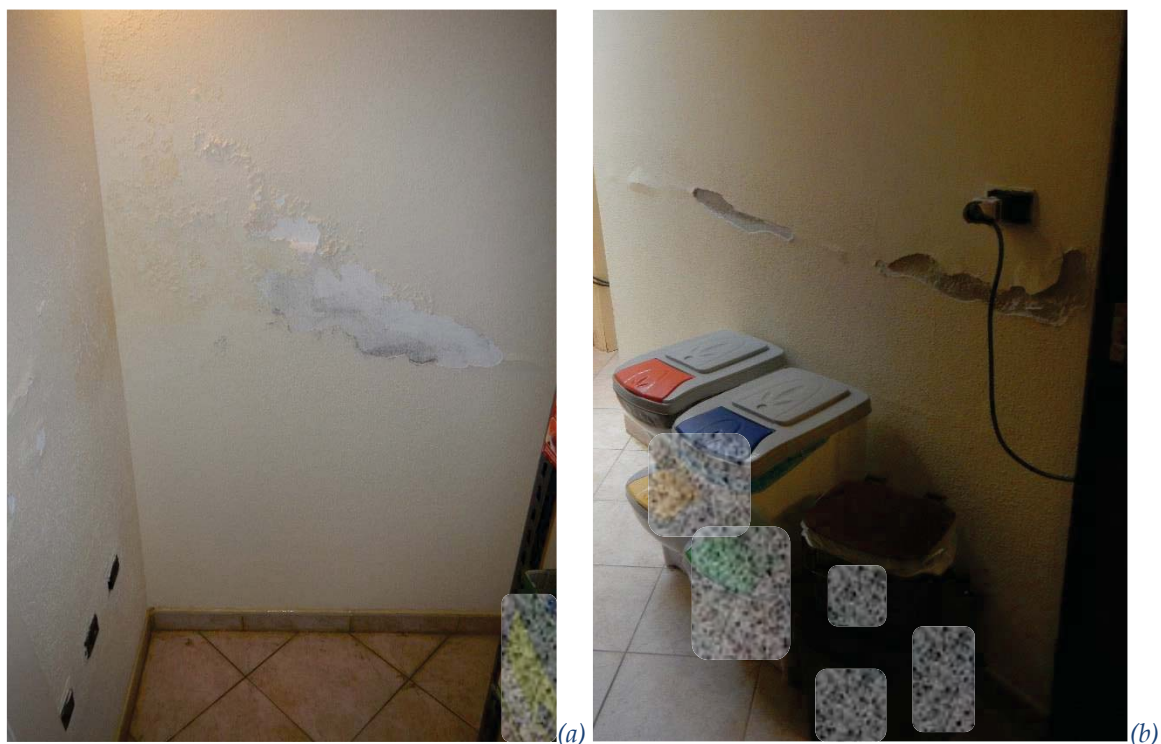
*Foto 6: segni di umidità da ristagno e risalita, piano interrato.*

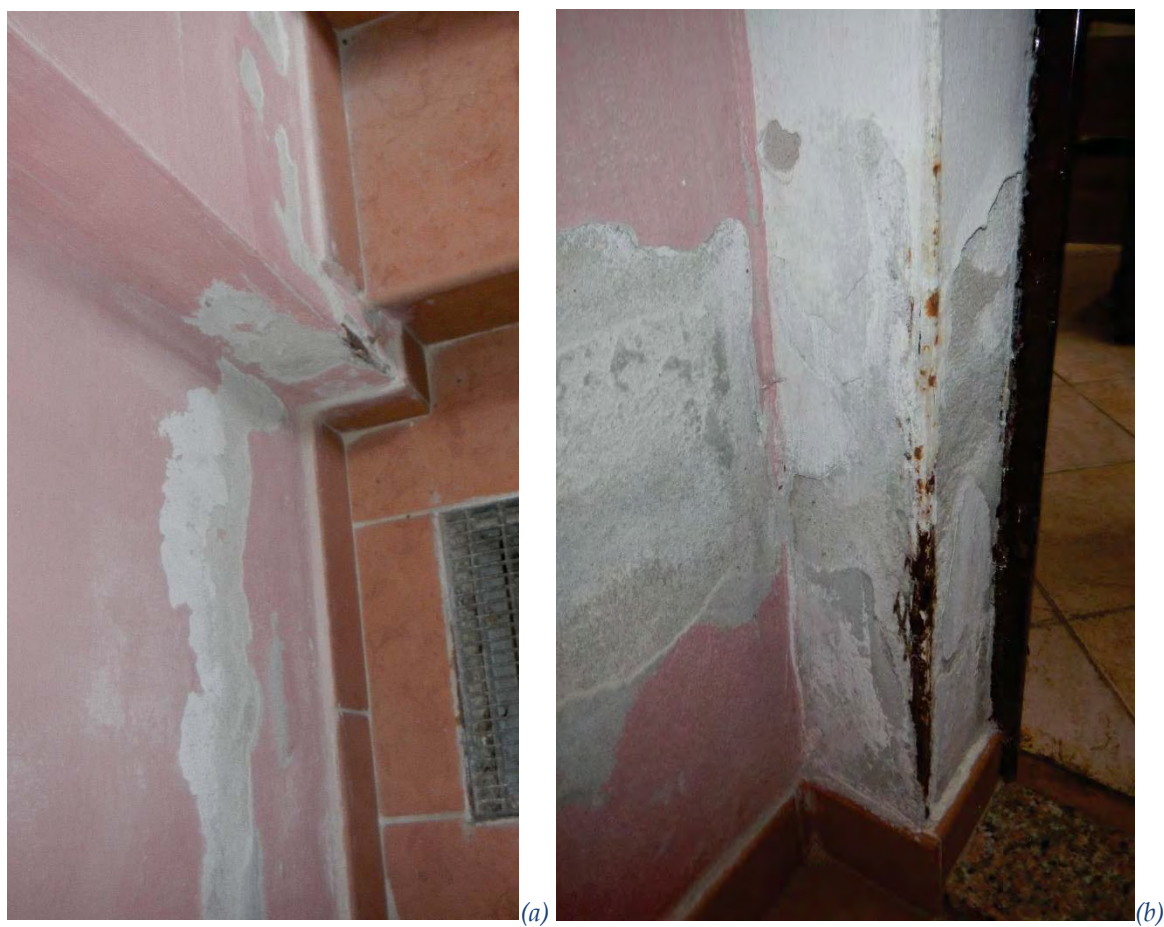
*Foto 7: segni di umidità da ristagno e risalita con conseguente ammaloramento degli intonaci e dei ferri.*

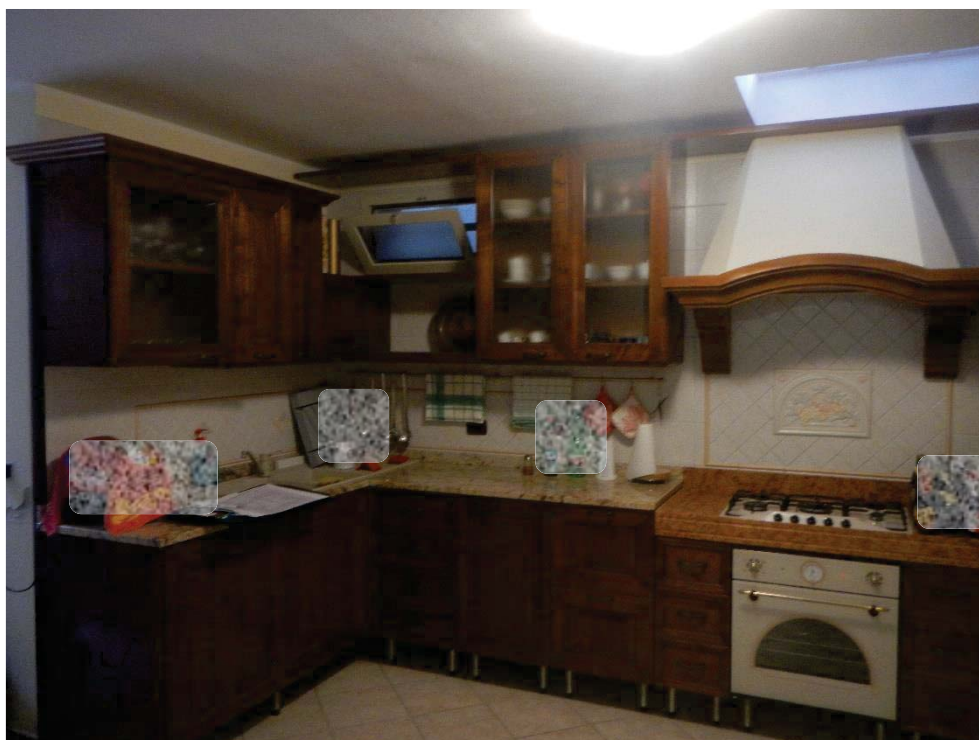
*Foto 8: zona cottura nel seminterrato realizzata in difformità dall'uso assentito.*

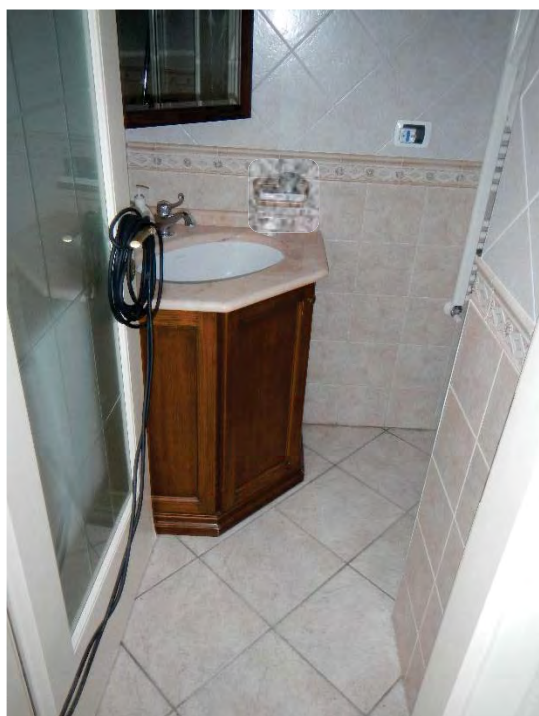
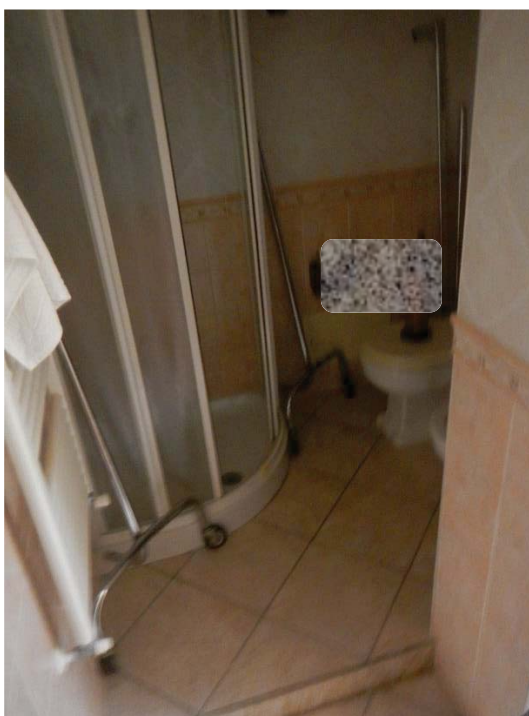
*Foto 9: bagno in difformità dall'uso previsto, coincidente con parte del cavedio inglobato al piano interrato.*

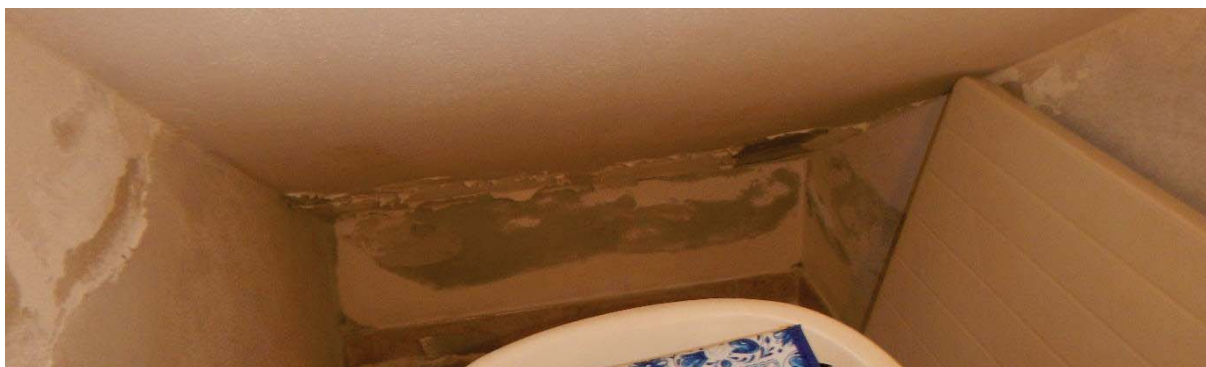
*Foto 10: Segni di infiltrazione sottoscala piano interrato*

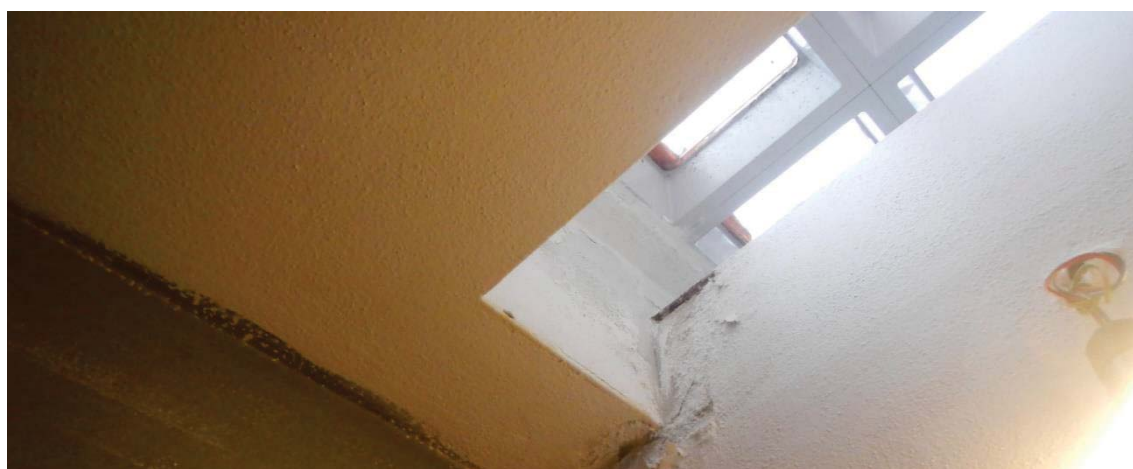
*Foto 11: Dettaglio lucernario chiuso (in progetto ad aria passante) con ammaloramento intonaci e ferri.*

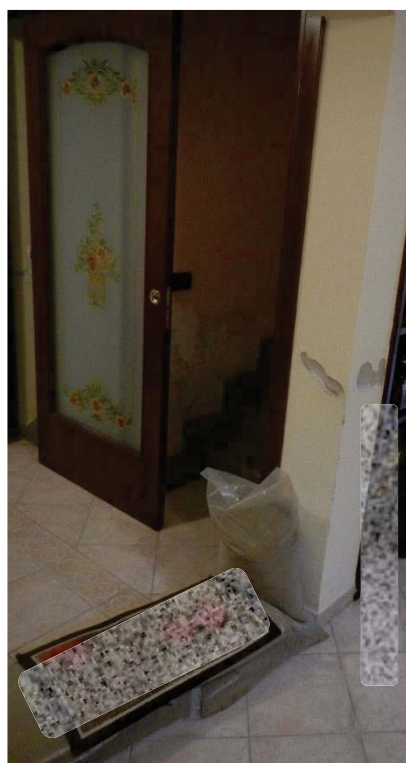
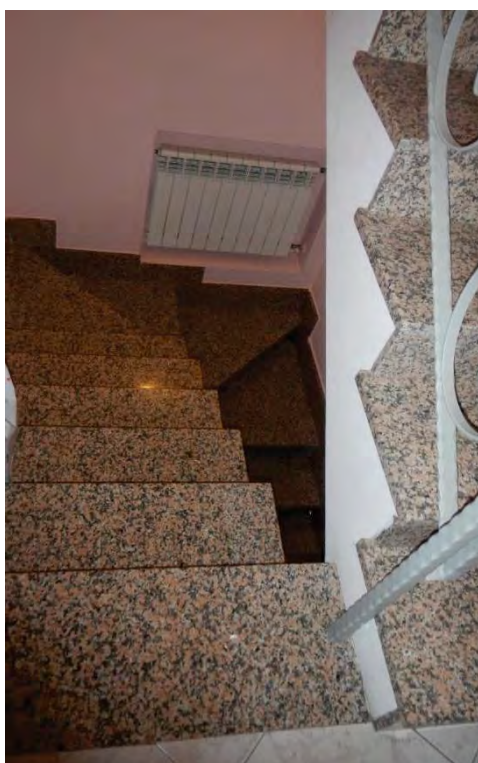
*Foto 12: scala interna tra piano interrato e piano terra priva di protezione laterale (b)*

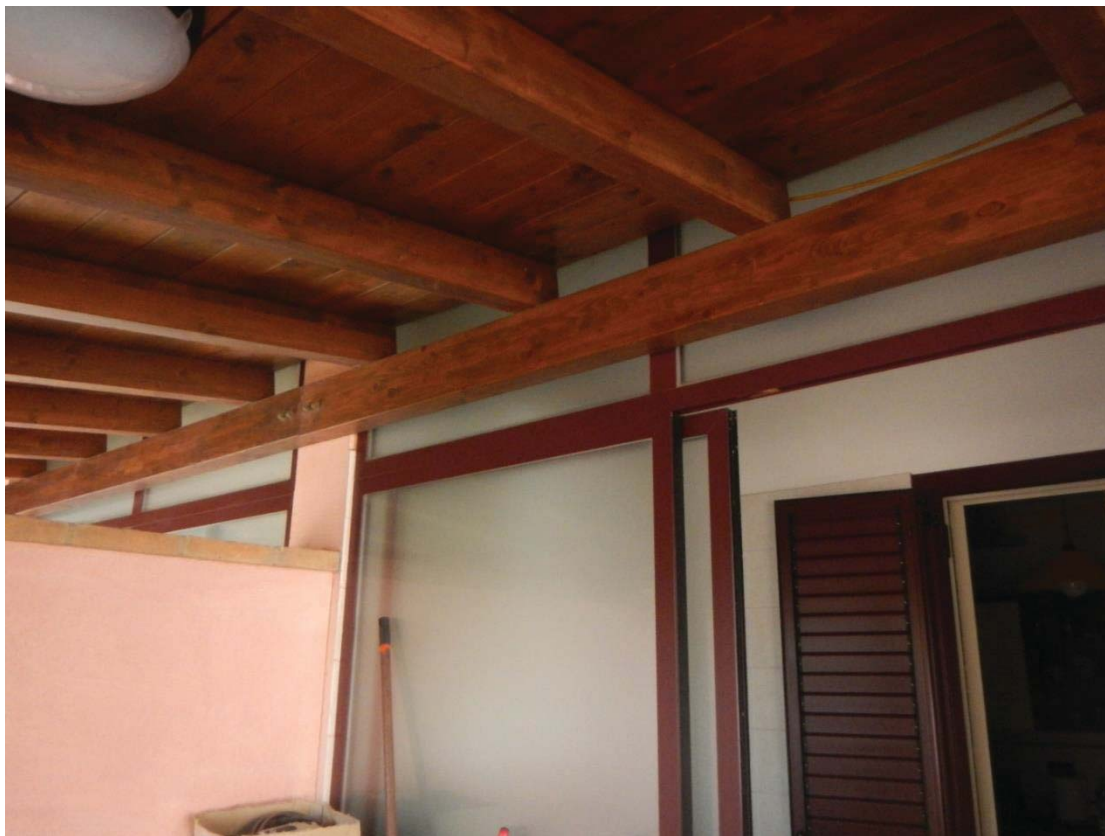
*Foto 17: Tettoia in legno con copertura in tegole realizzata in continuità tra le due porzioni di edificio.*

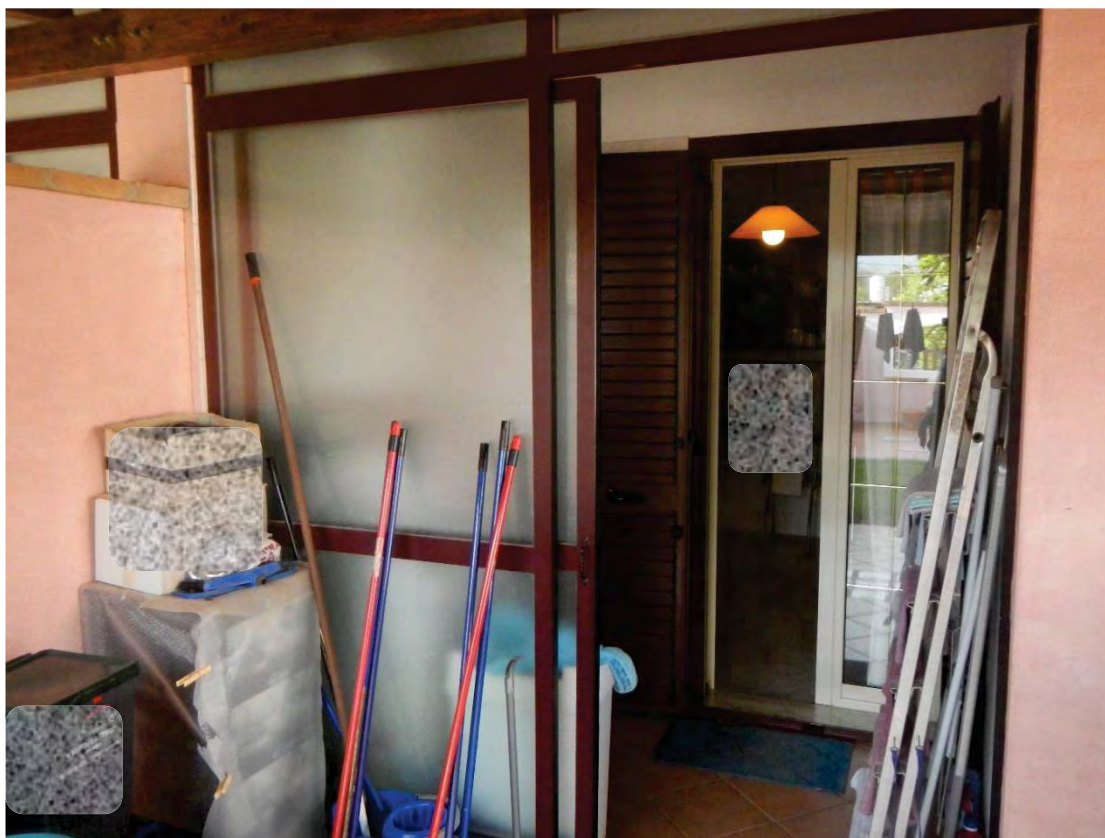
Foto 19: veranda chiusa in difformità dal titolo edilizio.

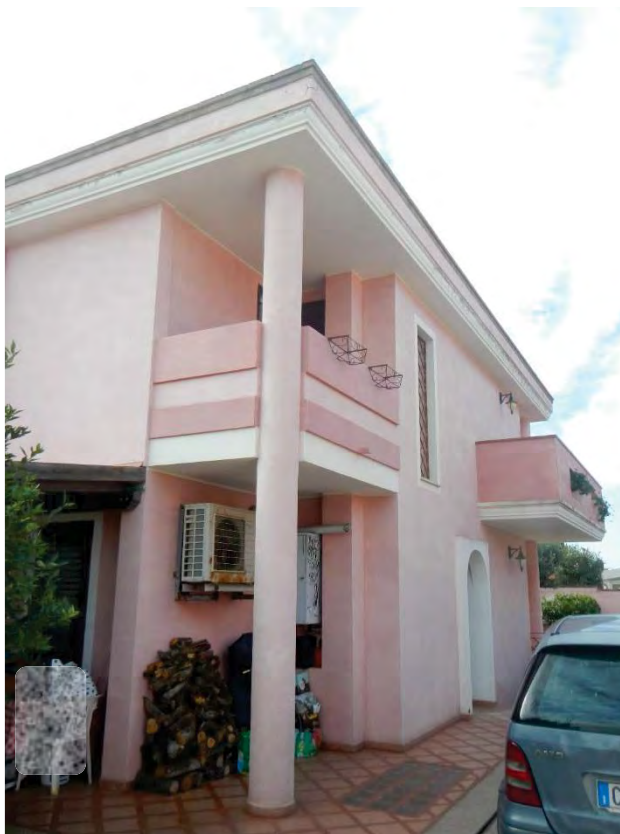
Foto 20: prospetto Nord, il balcone aggettante al piano primo si estende per circa il doppio di quanto previsto.

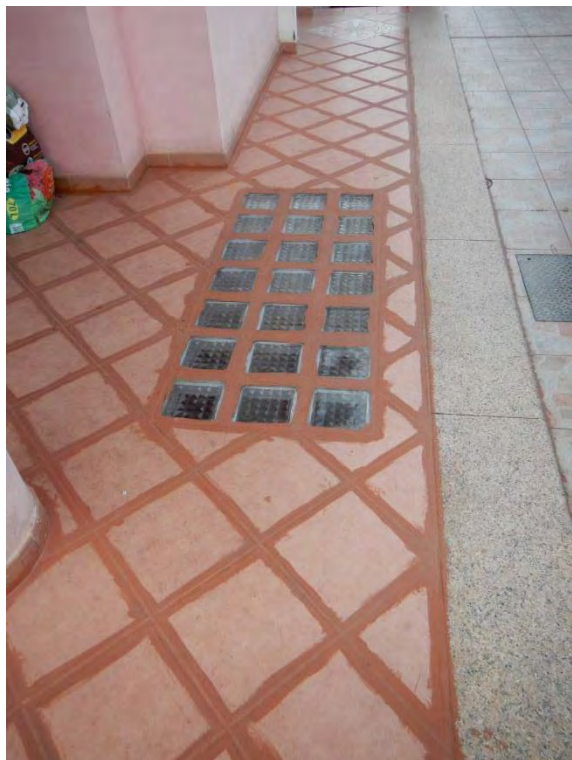
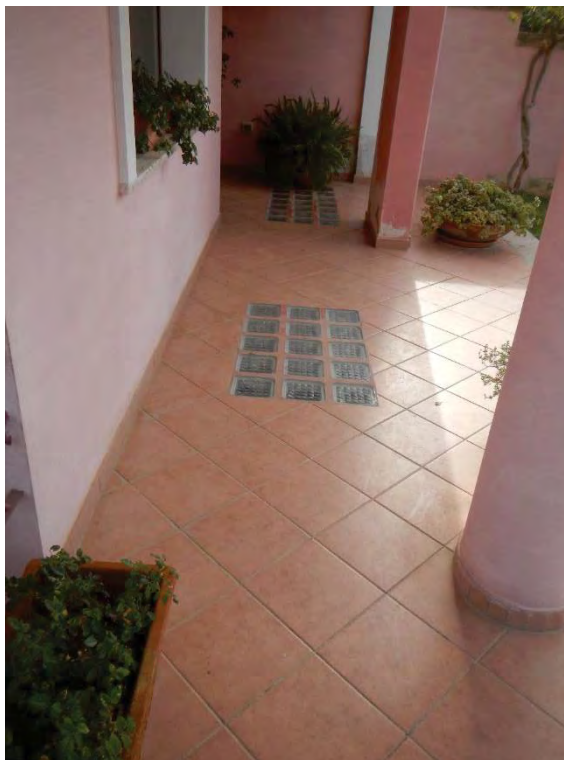
Foto 21: lucernai in vetro mattone (in progetto bocche di lupo per ventilazione locale interrato)

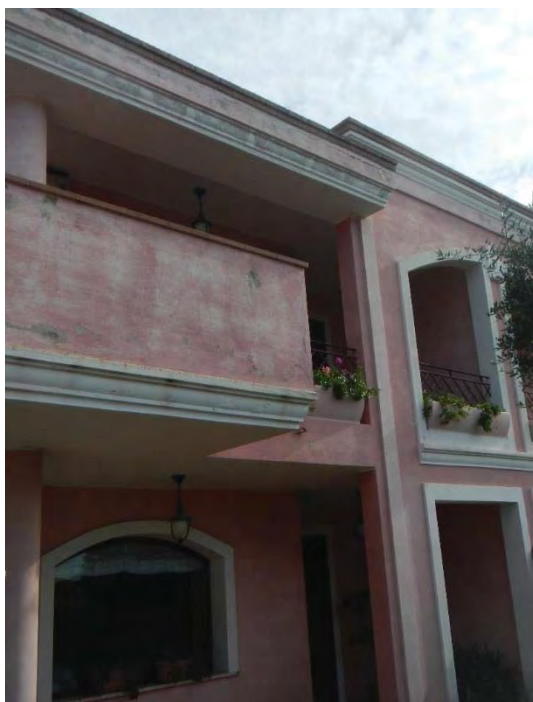
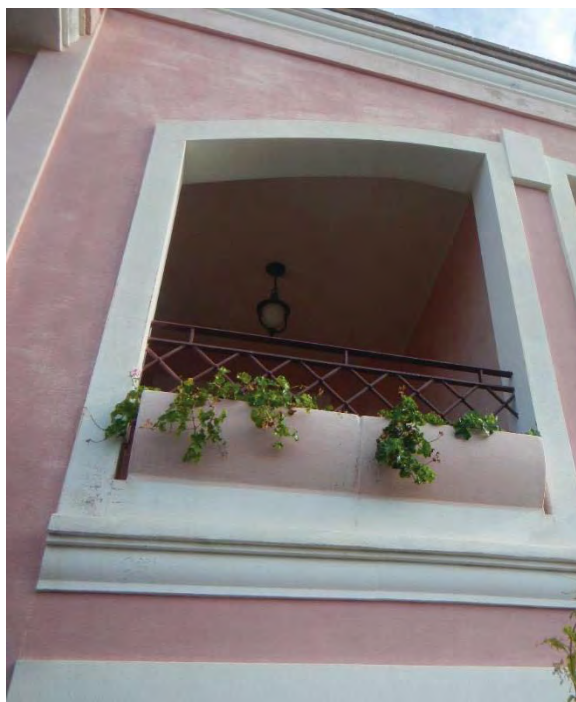
Foto 22: prospetto ovest (a) con dettaglio copertura continua in luogo della pergola ad aria passante prevista (b).

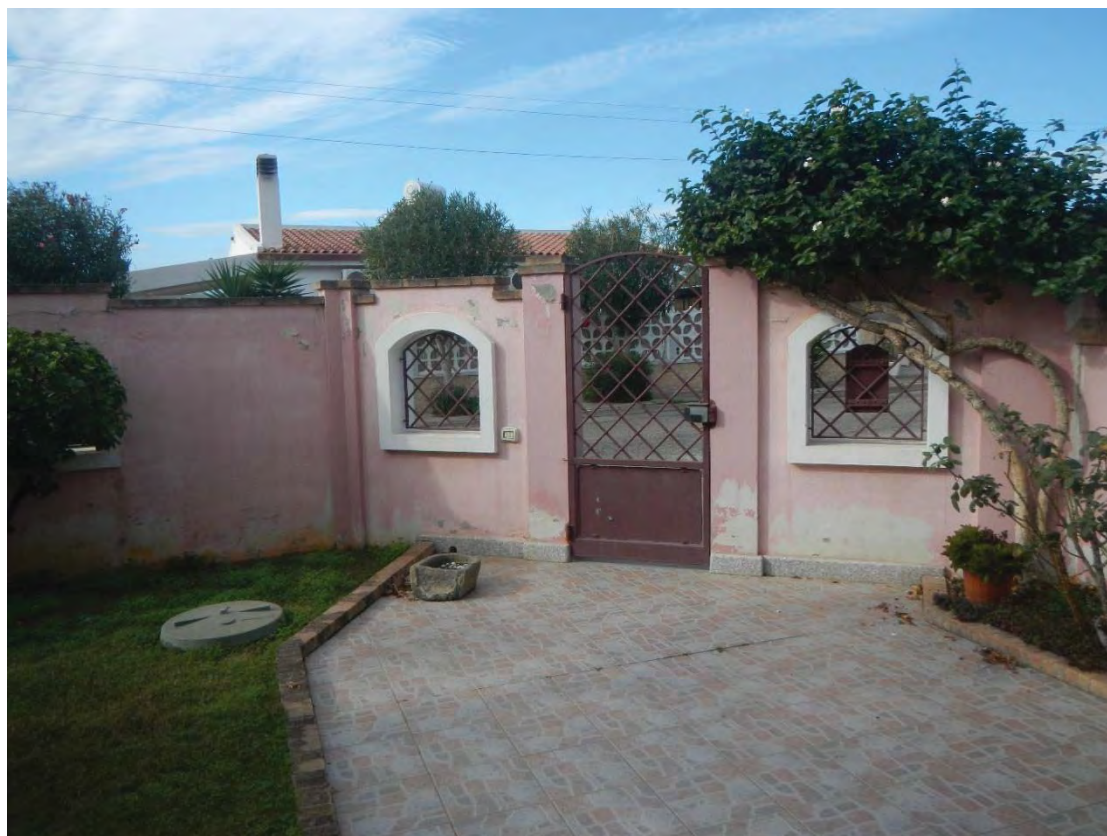
Foto 23: accesso pedonale lato via Taormina, la recinzione perimetrale è difforme da quanto previsto in progetto.
