# ALLEGATO FOTOGRAFICO

## Esecuzione immobiliare

### 45 / 2019

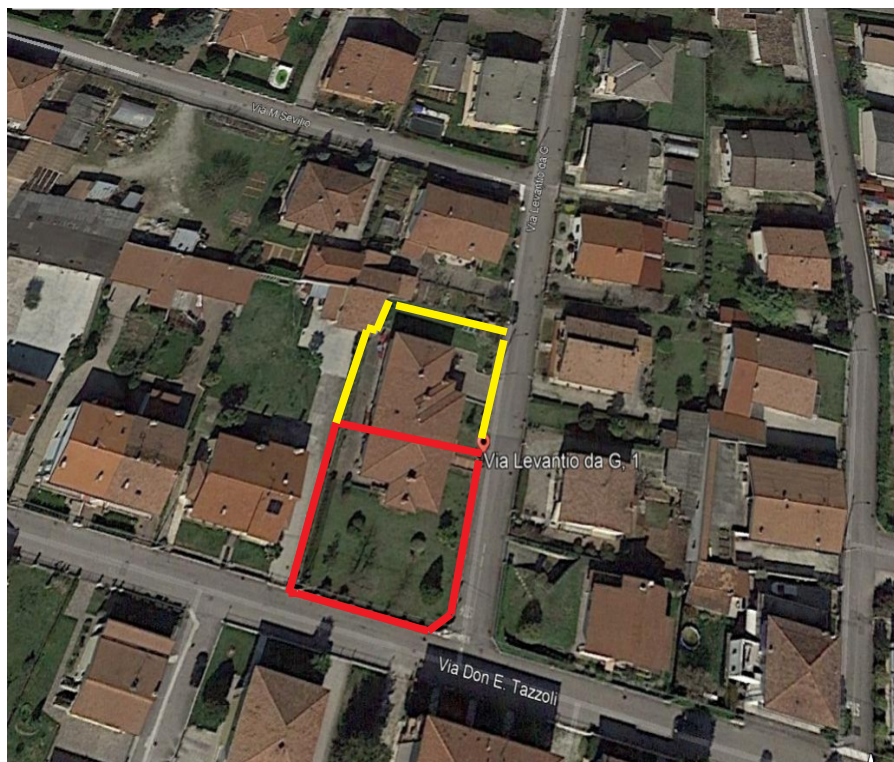
**Fig. 1** vista aerea della delimitazione della parte di edificio esecuzione in rosso con parte confinante altra ditta gialla.

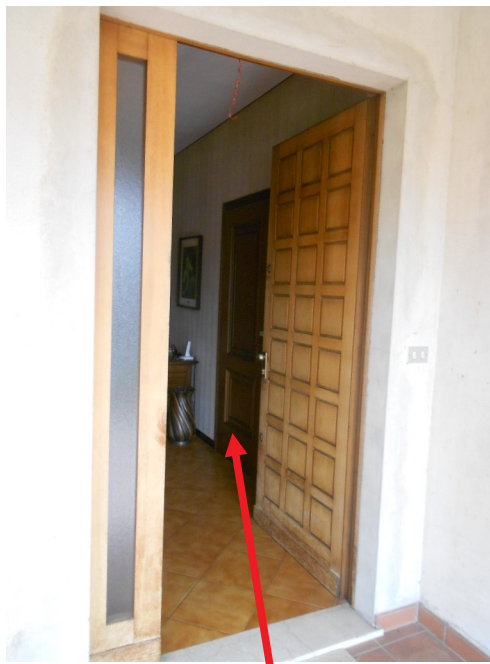
**Fig. 19** Vista porta ingresso casa. Si veda la porta interna abusiva.

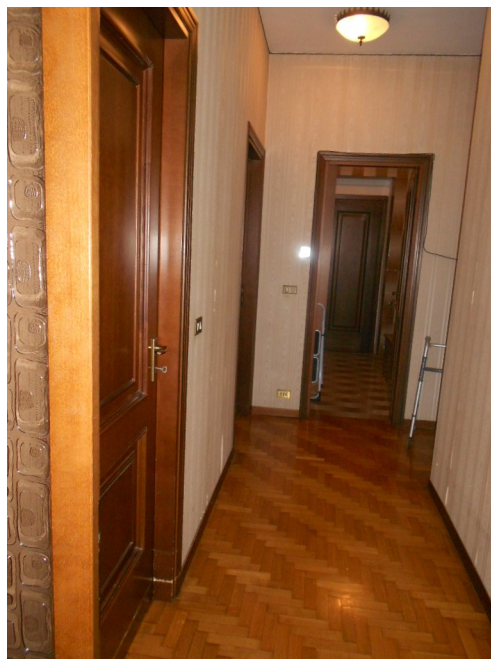
**Fig. 26** Vista corridoio da porta abusiva.

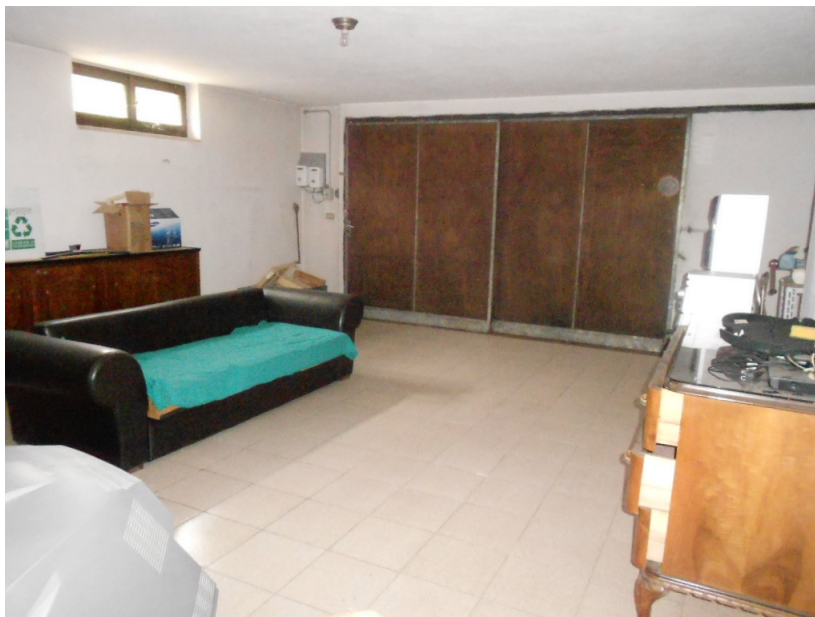
**Fig. 36** Vista locale garage. Si noti il portone scorrevole.
