## Individuazione del Lotto 3

### Beni in Strada Statale 596 snc

## Documentazione fotografica

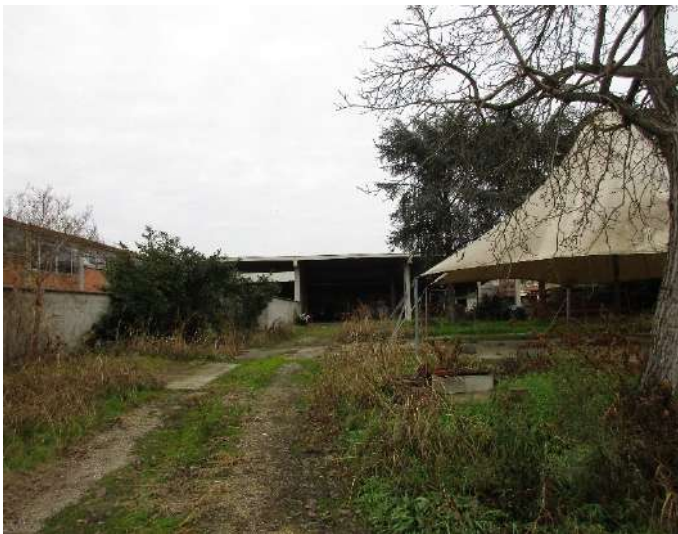
- f.1 Vista accesso al Lotto dalla SS 596  
f.2 Vista stradina interna dalla SS 596 alla tettoia  
f.4 Vista stradina interna a confine sud

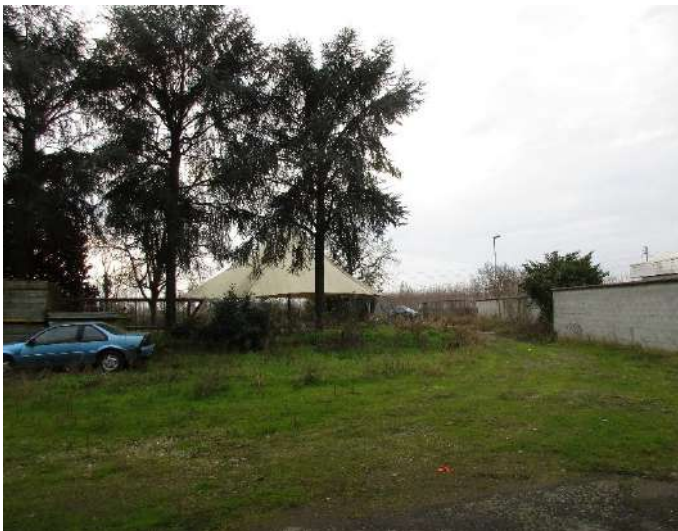
- f.3 Struttura amovibile sul sedime mapp. 1444 in CF  
f.5 Idem

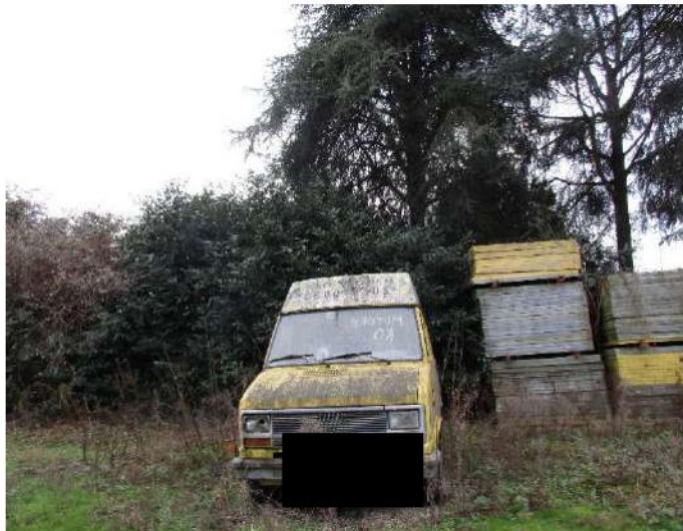
- f.6 Vista veicolo e materiali in disuso  
f.8 Vista struttura in acciaio e copertura a confine nord  
f.10 Vista veicoli in disuso sotto tettoia a confine nord

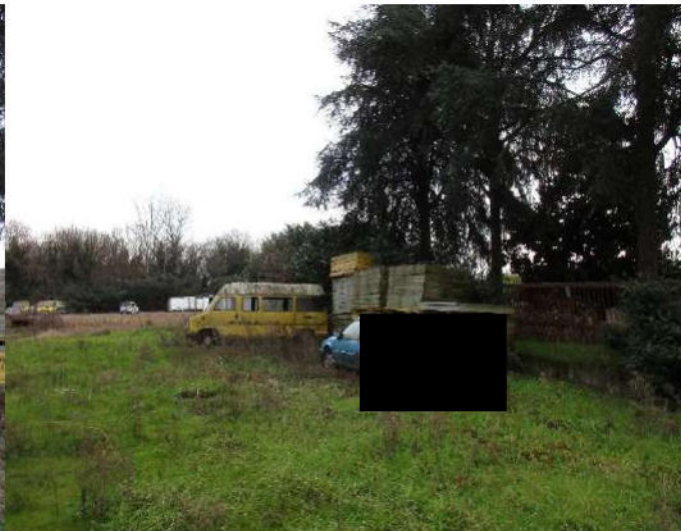
- f.7 Vista altro veicolo in disuso  
f.9 Vista elementi di struttura metallica in disuso  
f.11 Vano in muratura coperto dalla tettoia

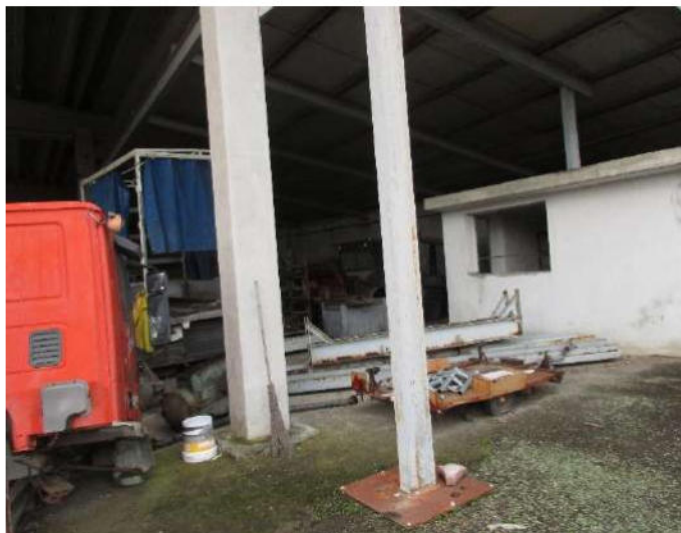
- f.12 Vista parte di struttura della tettoia  
 f.14 Vista tettoia prefabbricata  
 f.16 Vista veicoli e materiali vari in disuso sul piazzale

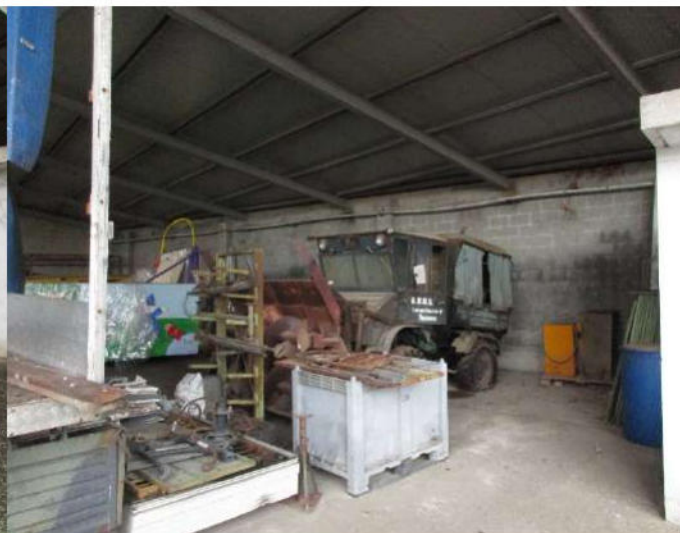
- f.13 Vista veicoli e materiali in disuso  
 f.15 Vista parte tettoia prefabbricata e parte in acciaio  
 f.17 Idem

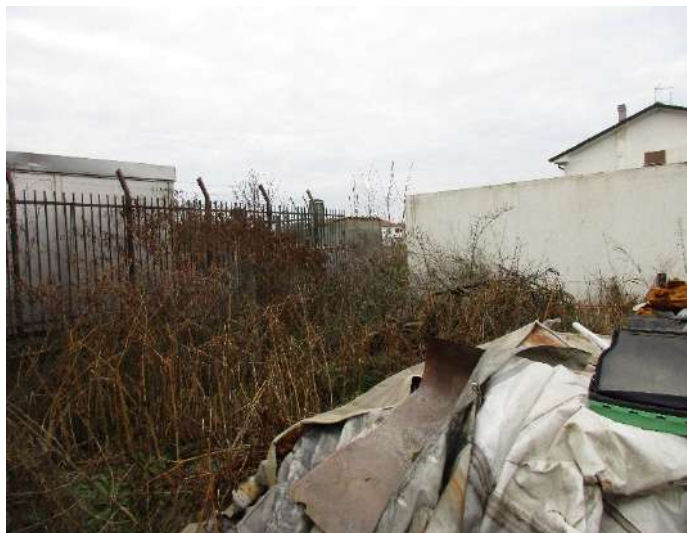
f.18 Vista materiali vari sul piazzale

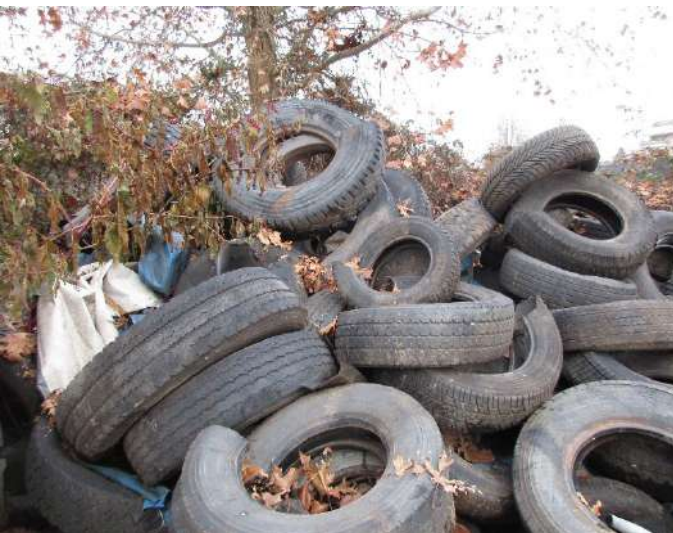
f.19 Vista cumulo pneumatici sul piazzale

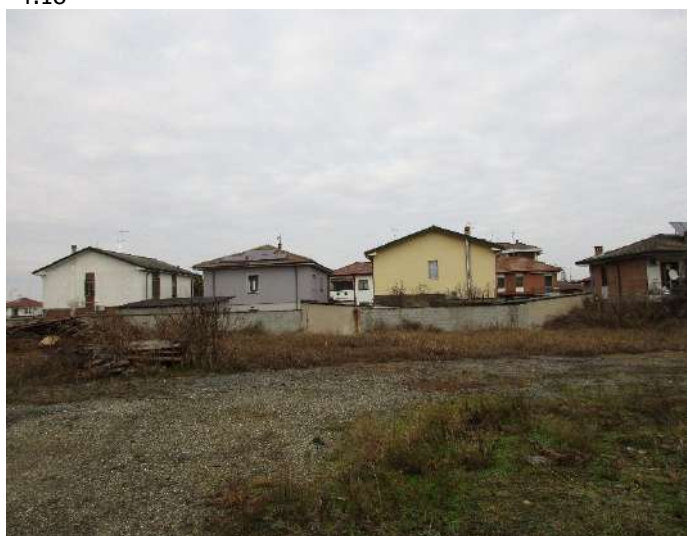
f.20 Vista a confine nord

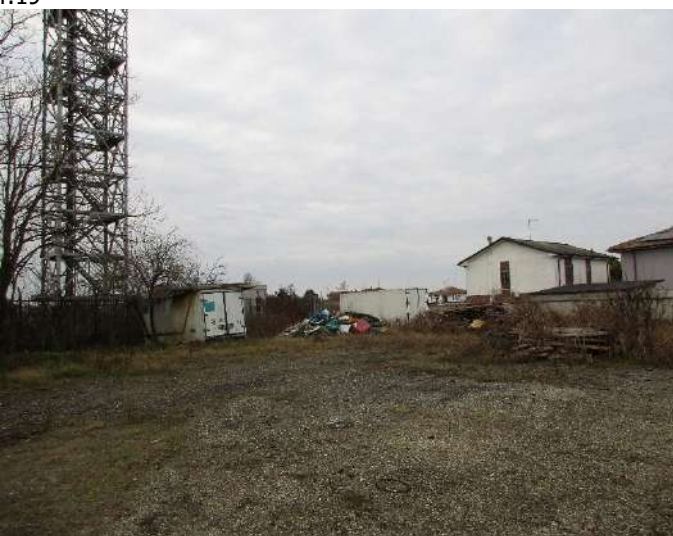
f.21 Vista materiali sul piazzale

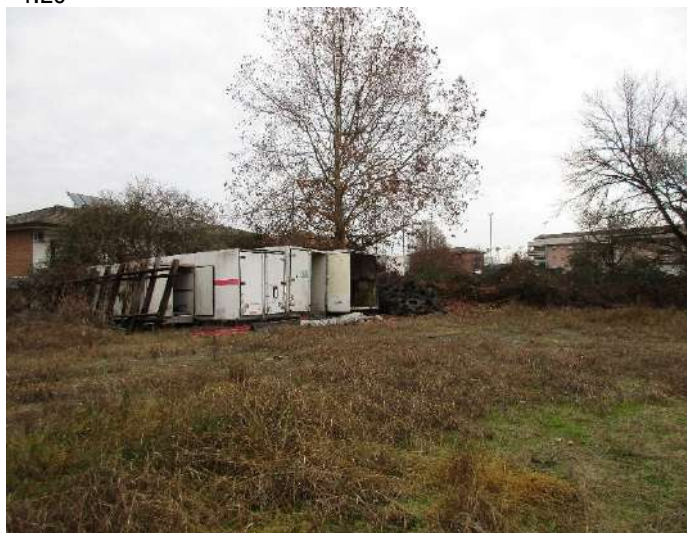
f.22 Vista piazzale con cassoni

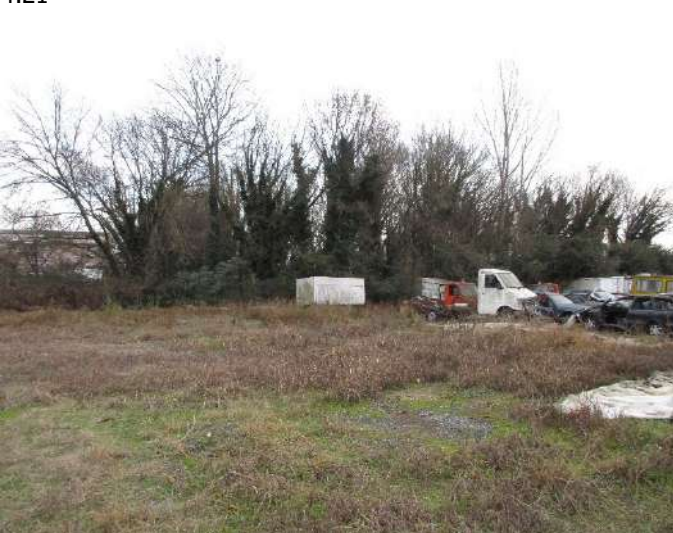
f.23 Vista veicoli sul piazzale

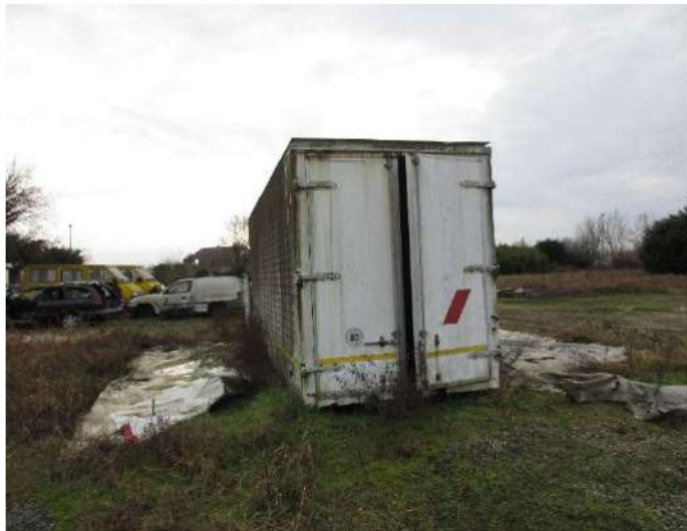
f.24 Vista cassone sul piazzale

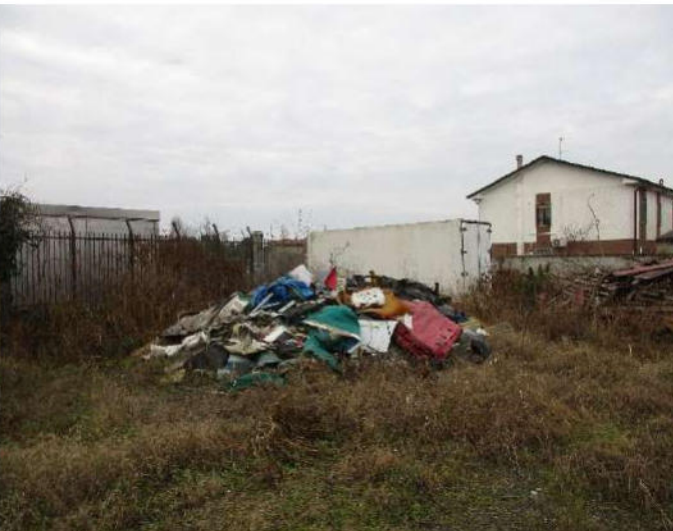
f. 25

f.25 Vista materiali vari

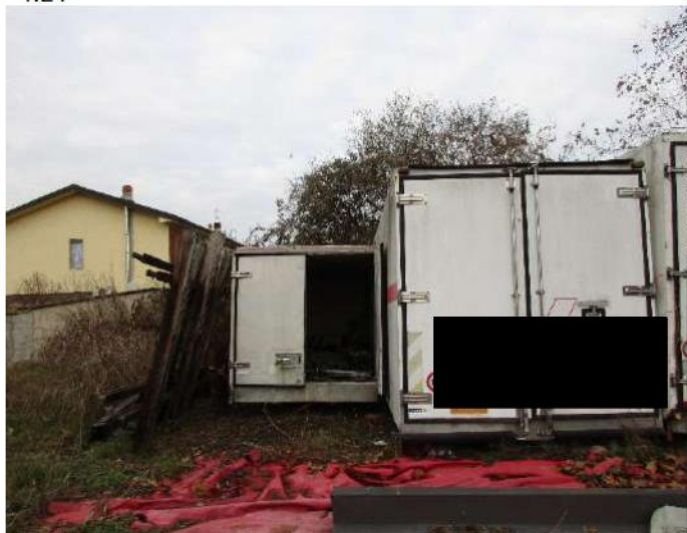
f.26 Vista veicoli con cassone sul piazzale

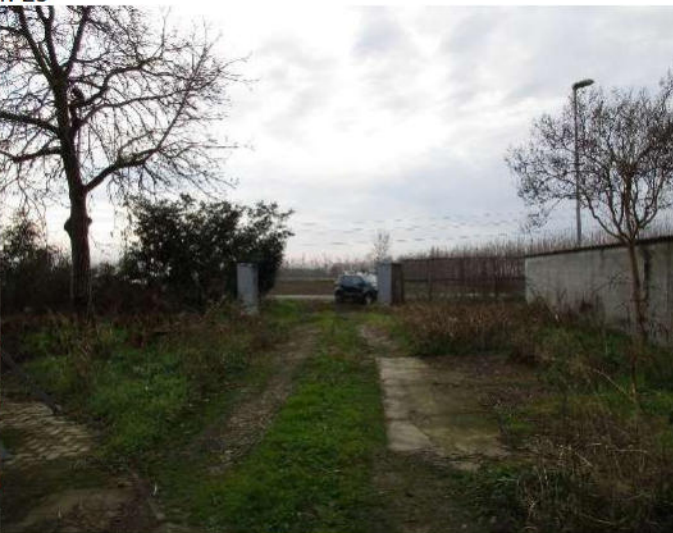
f.27 Vista stradina interna verso il cancello di uscita sulla SS596

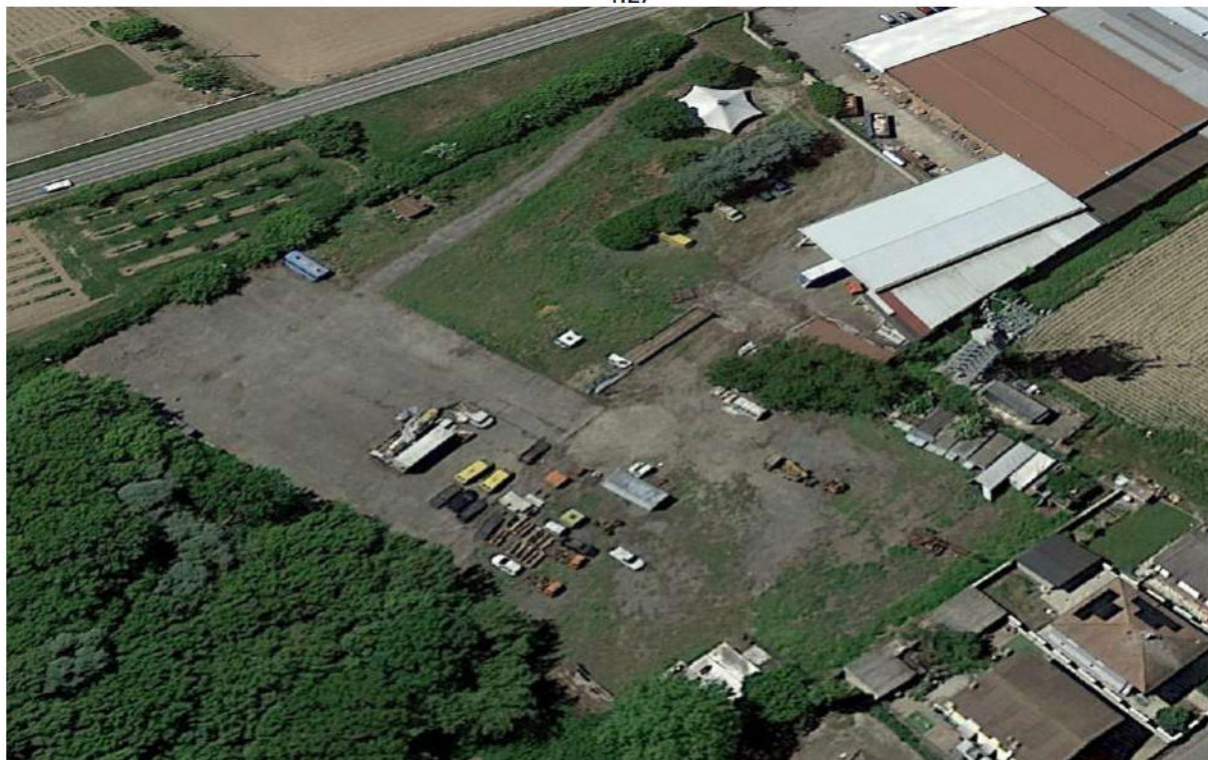
f.28 Vista aerea utilizzo piazzale (Google Earth ripresa 2021)
