**CONSULENZA TECNICA D'UFFICIO:**

BENE IMMOBILE NEL COMUNE DI SASSARI

**ESECUZIONE IMMOBILIARE N° 180/2021**

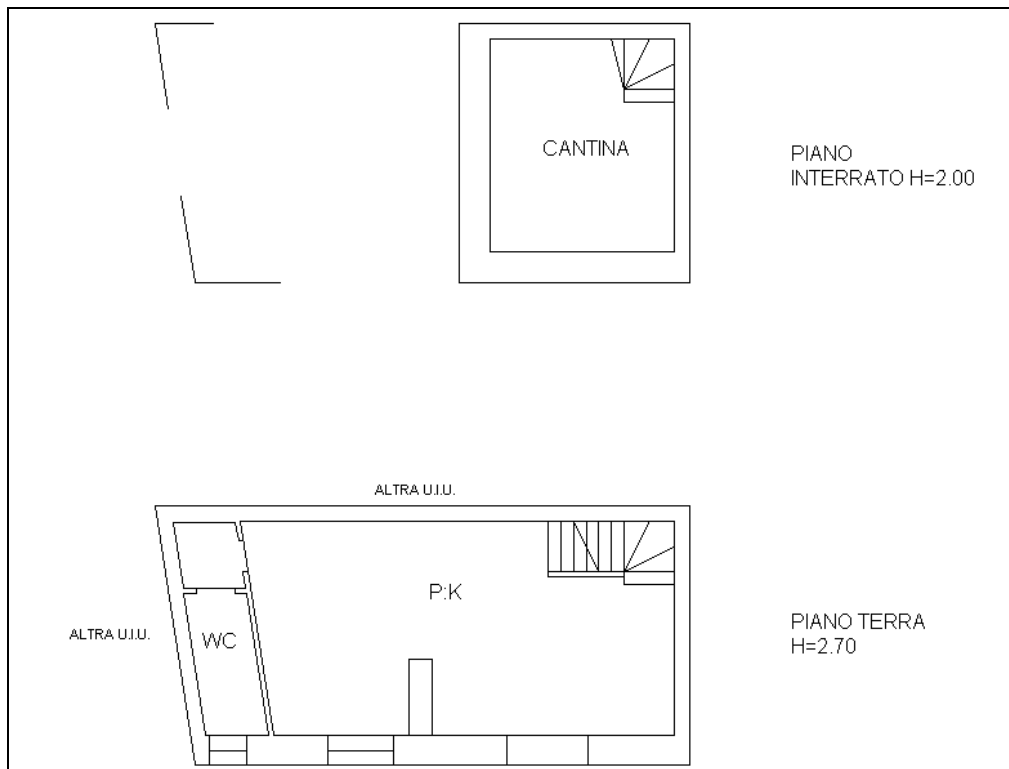
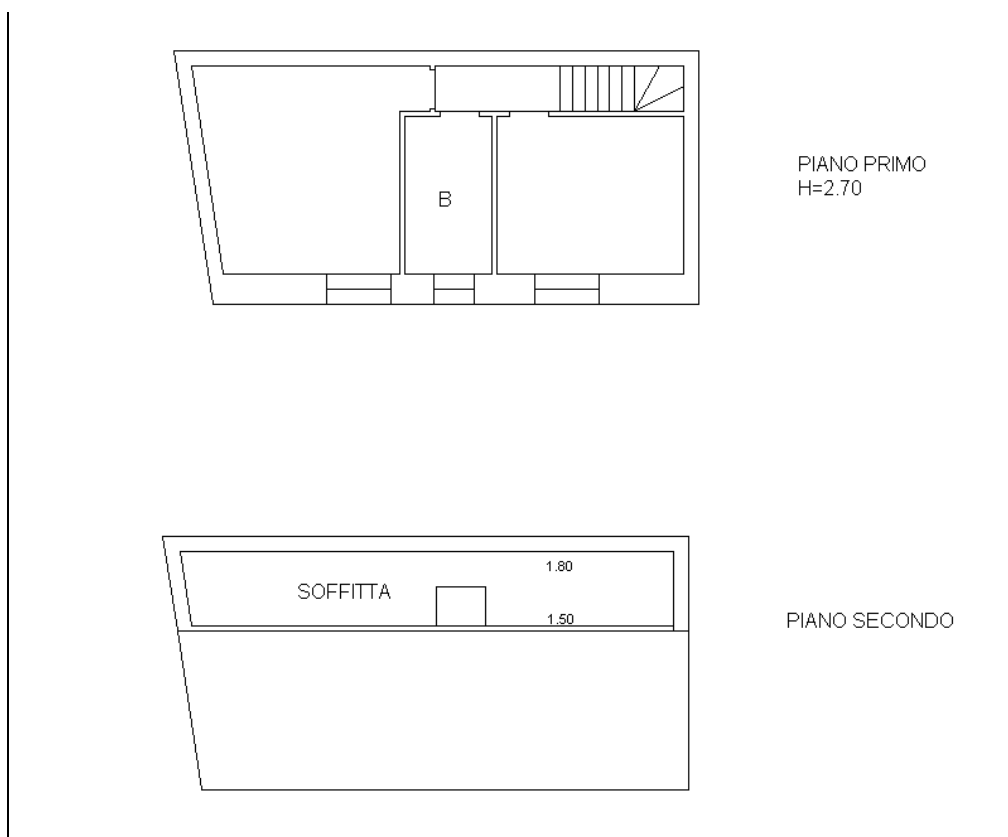
### **IMMAGINE 3**

Di seguito, si visualizza il layout del piano seminterrato, terra, primo e secondo(sottotetto), estrapolato dalla planimetria catastale agli atti all'agenzia del territorio di Sassari:

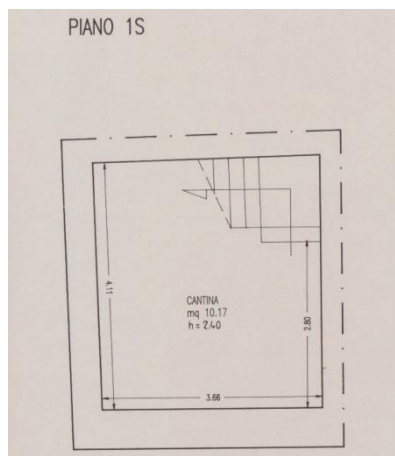
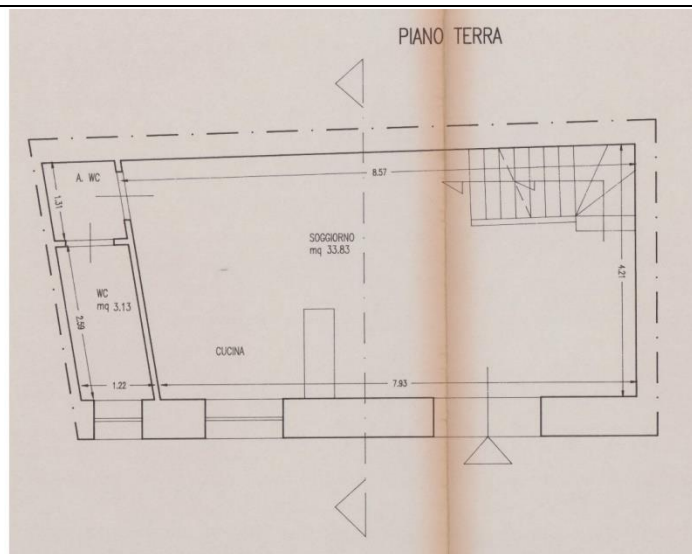
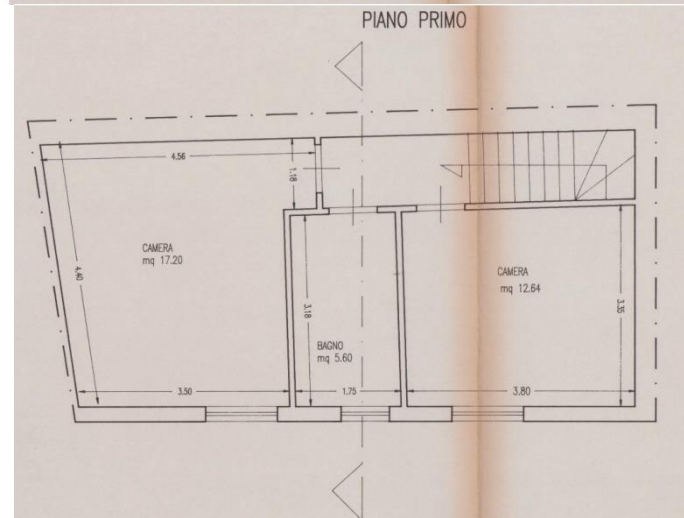
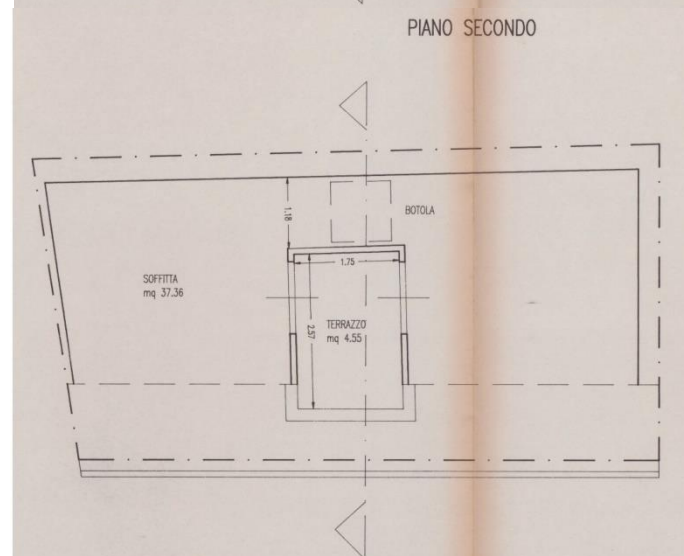
**Immagine 5**

Si allega, lo schema distributivo dell'appartamento, estrapolato dal grafico dall'autorizzazione edilizia di cui sopra:

#### **Grafici di Progetto Autorizzazione Edilizia n° A/93/00233:**

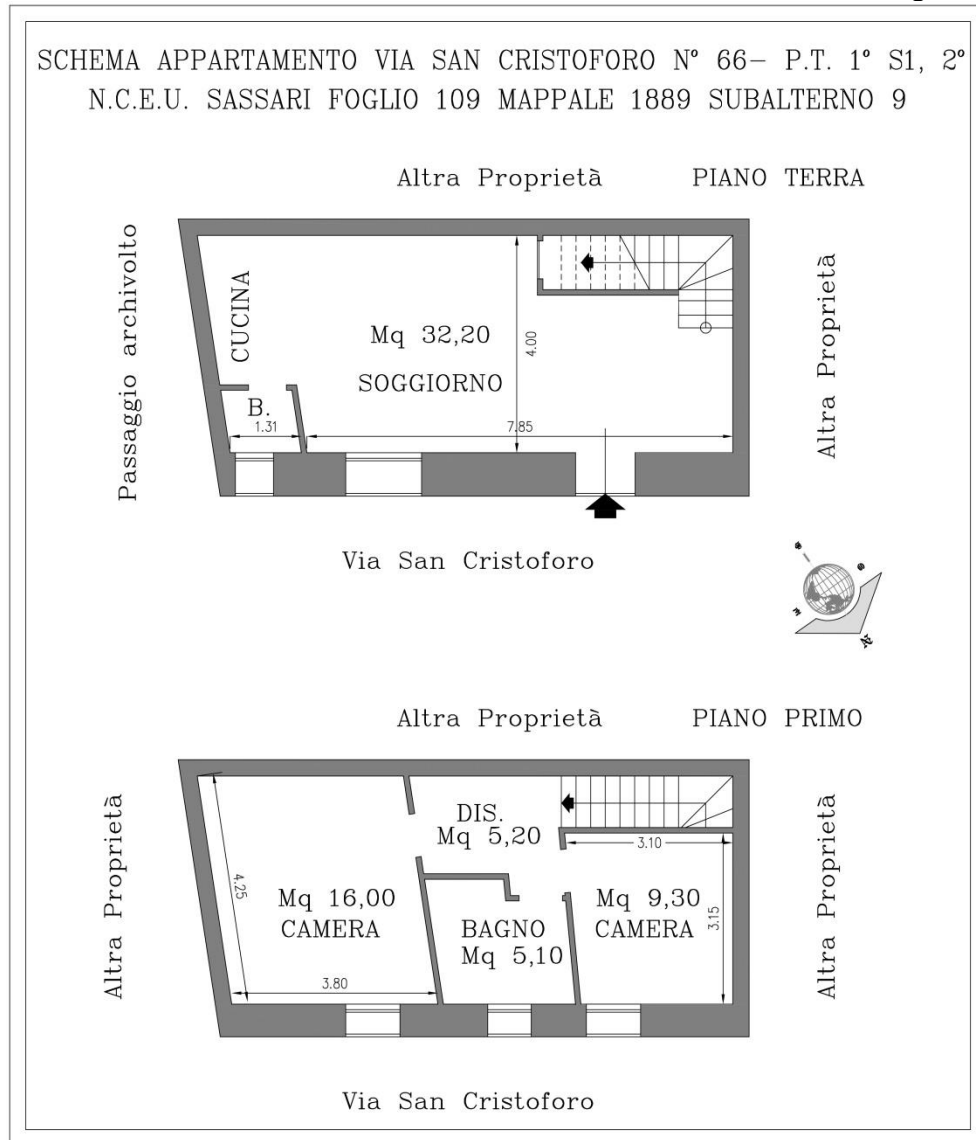
**Immagine 6**

Si allega, lo schema distributivo dell'appartamento redatto dallo scrivente, a seguito di sopralluogo e rilievo dello stesso, vista la non corrispondenza con la planimetria catastale, ed i grafici di cui sopra allegati:

Pianta Stato di fatto - redatta dallo scrivente - riscontrata con sopralluogo:  
Raffrontando la situazione in atti, con quella di fatto, rappresentata nel grafico sopra allegato, si riscontrano delle differenze relative alla distribuzione interna, ed in particolare:

- ✚ Diversa distribuzione interna al piano terra, in particolare la geometria del bagno;

- ✚ Dimensione e forma, delle due camere da letto adiacenti il corridoio;
- ✚ Geometria e dimensione del bagno, piano primo;
- ✚ Difficoltà della geometria della soffitta al piano secondo, rispetto all'autorizzazione edilizia menzionata.

Le modifiche all'immobile, sono state realizzate in epoca successiva alla costruzione, come si può riscontrare dalla diversità dei materiali impiegati nei pavimenti, in coincidenza con il progetto **di restauro e risanamento conservativo, di cui all'Autorizzazione Edilizia n° A/93/00233 del 02/07/1993**, creando le irregolarità di cui sopra.

Tali incongruenze possono essere sanate in base al combinato disposto dagli artt. 46, comma 5°, del D.P.R. 6 giugno 2001, n. 380 e 40, comma 6° della L. 28 febbraio 1985, n. 47, ossia mancata comunicazione per opere interne, ai sensi della L.R. n° 8/2015 e accertamento di conformità. Si riscontrano conformi i volumi edificati originari, e le aperture finestrate. Gli oneri, per rendere conforme l'appartamento, non che le spese tecniche necessarie, verranno dedotte dal valore del bene.

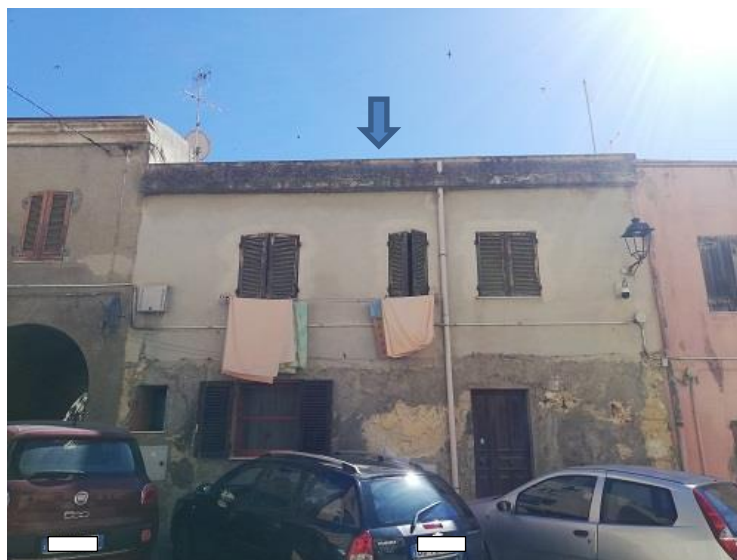
**IMMAGINE 7**

◀ Palazzina

L'edificio, elevato a due piani fuori terra, è stato realizzato nei primi del 1900, e a tutt'oggi verte in mediocre stato manutentivo, nelle parti esterne, ed in particolare si segnala, il deterioramento dell'intonaco e della tinteggiatura. Esso necessiterebbe di manutenzione, come evidenziato nell'immagine "7" , precedentemente allegata.

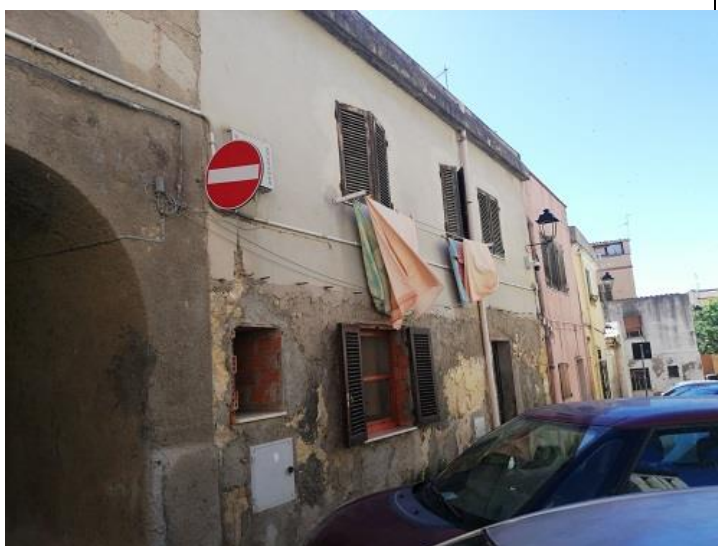
**FOTO 8**

1. intonaci esterni: sono del tipo "a civile" liscio, *realizzati* con malta cementizia; facciata tinteggiata(cfr. foto 7)al piano alto; tipo rustico al livello strada, in pessimo stato manutentivo;
2. Gli intonaci interni, sono del tipo "a civile" liscio, in discreto stato manutentivo ;si evidenzia la presenza di alcune zone con infiltrazioni d'acqua;
3. serramenti esterni costituiti da finestre in legno di colore scuro e persiane , come da foto successiva "8";
4. Porte interne con anta a battente, in legno di colore noce e vetro satinato;
5. pavimentazioni piano terra e primo, realizzate in gres beige, posizionate in diagonale rispetto alle murature, in buono stato di conservazione;

◀ Facciata

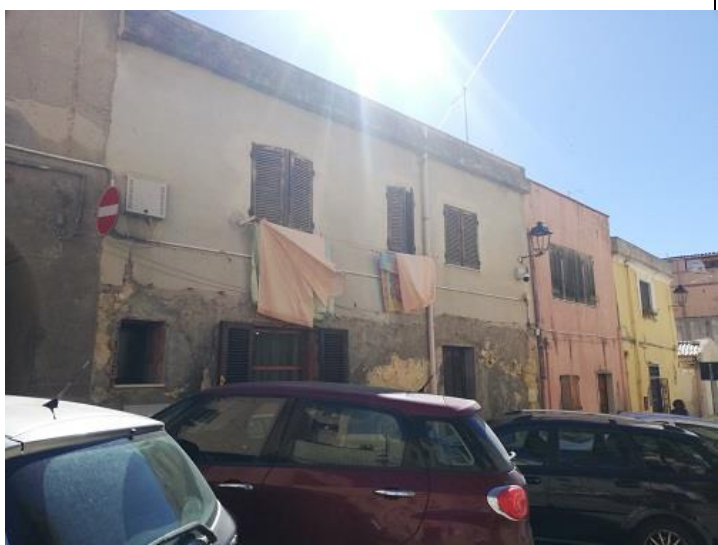
**FOTO 9**

◀ Facciata
