**TRIBUNALE DI PALERMO**  
**Esecuzione Immobiliare R.G. Es. 265/20234**

**PERIZIA DI STIMA IMMOBILIARE PER PUBBLICITA'**  
**LOTTO UNICO**

Unità immobiliare via Gaetano Di Salvatore Trappeto (PA)

Palermo, 11 dicembre 2025

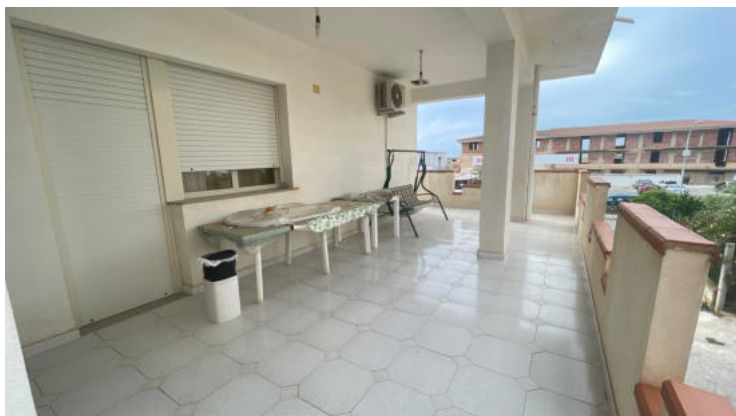
Vista del terrazzo - zona vano sala da pranzo

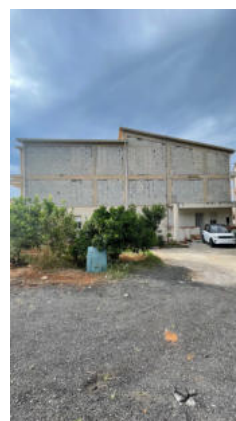
vista dell'edificio  
prospetto retrostante

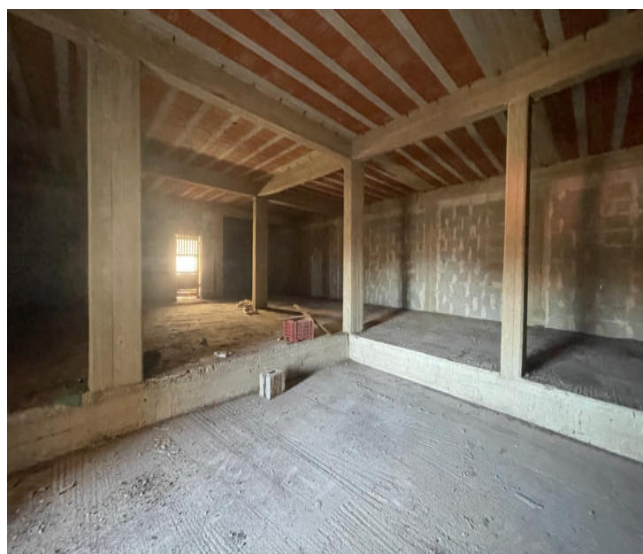
vista del locale piano primo

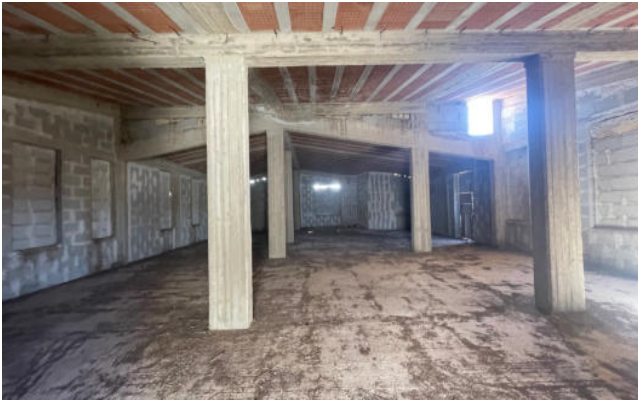
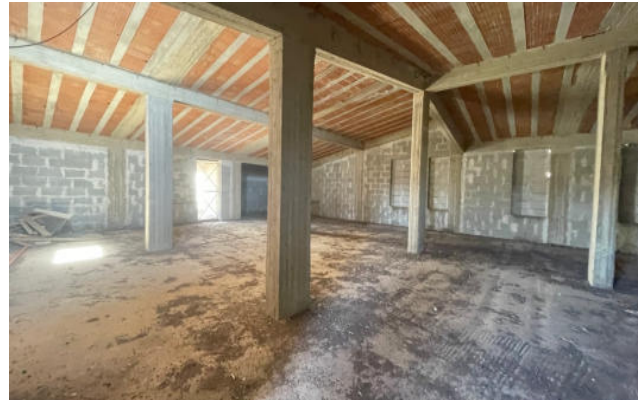
vista del locale piano secondo

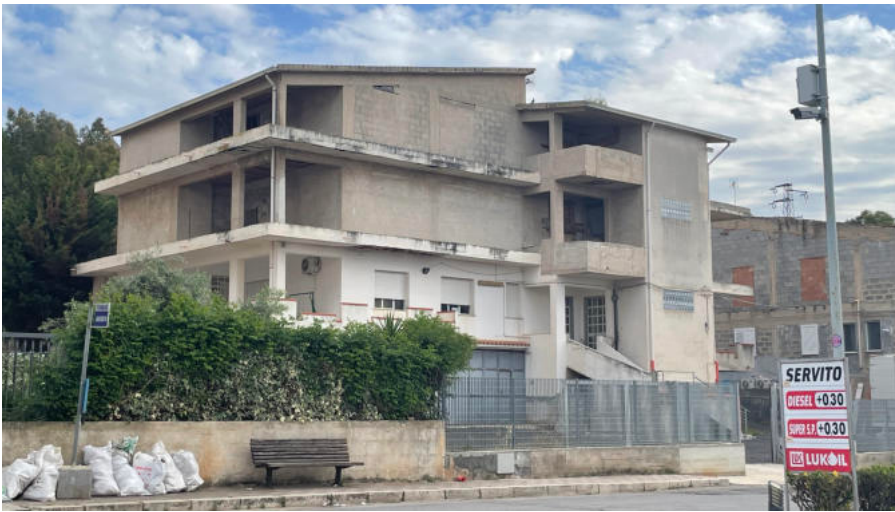
**Condizioni di manutenzione esterne:** i prospetti si presentano complessivamente allo stato grezzo, con la sola applicazione dello strato di rinzafo, ad eccezione del piano rialzato che risulta in parte rifinito con intonaco tradizionale del tipo "Li Vigni". L'intero fabbricato necessita tuttavia di opere di completamento e di interventi manutentivi finalizzati al ripristino delle corrette condizioni estetiche e funzionali delle facciate. Nel corso del sopralluogo sono state inoltre riscontrate alcune manifestazioni di degrado localizzato, in particolare nelle porzioni sottostanti del balcone del piano primo prospiciente la via principale, dove si evidenziano fenomeni di distacco delle pignatte e di parti del sottofondo del solaio. Tali alterazioni configurano un principio di ammaloramento del pacchetto di intradosso del solaio, verosimilmente riconducibile all'assenza di protezione esterna, all'esposizione agli agenti atmosferici.

Vista dell'edificio da via Salvatore Di Gaetano prospetto principale

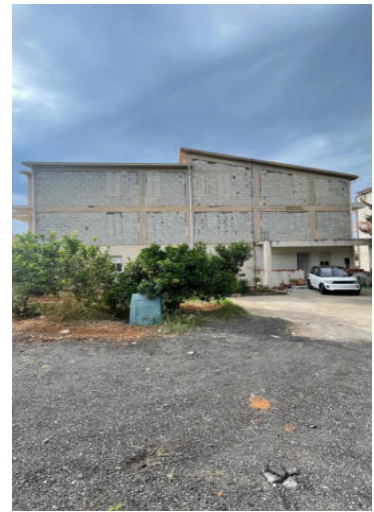
vista prospetto retrostante

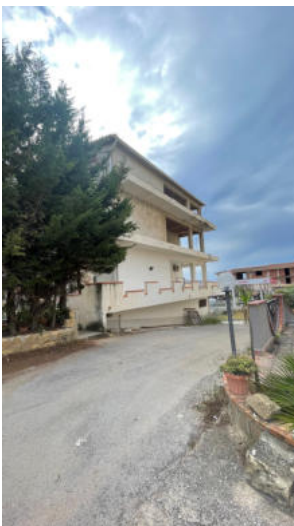
Vista del prospetto laterale – est

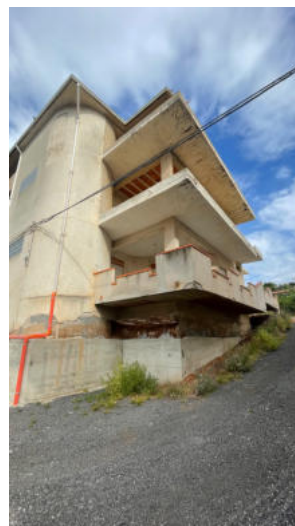
vista del prospetto laterale – ovest
