**TRIBUNALE DI ORISTANO**

**Procedura n. 04/2025 R.G.Es.**

**PERIZIA**

**Abitazione in via Iosto n. 8 – Borore (NU)**

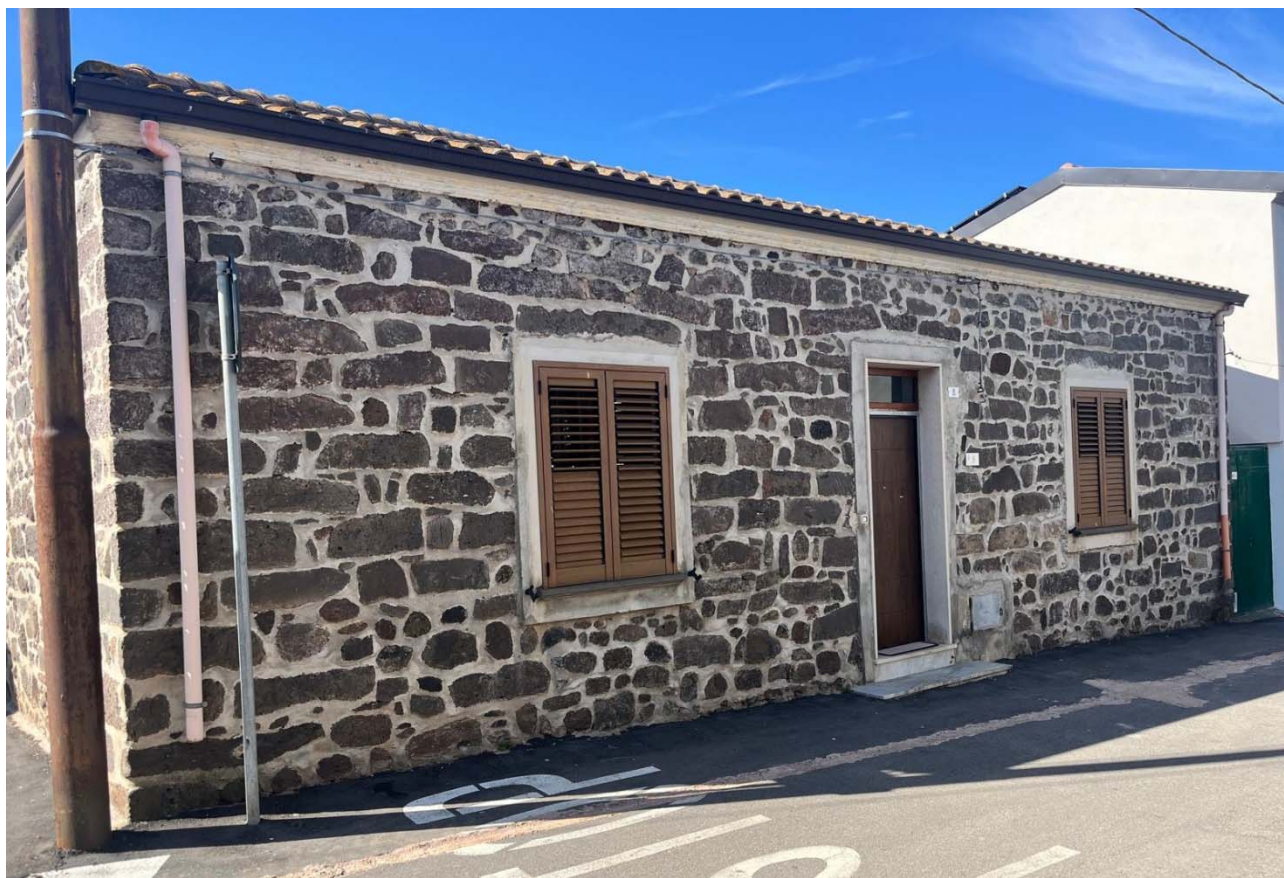
**Prospetto principale su via Iosto**

Nel complesso l'abitazione si presenta in buono stato di conservazione, non si evidenziano ingressi di umidità e lesioni significative.

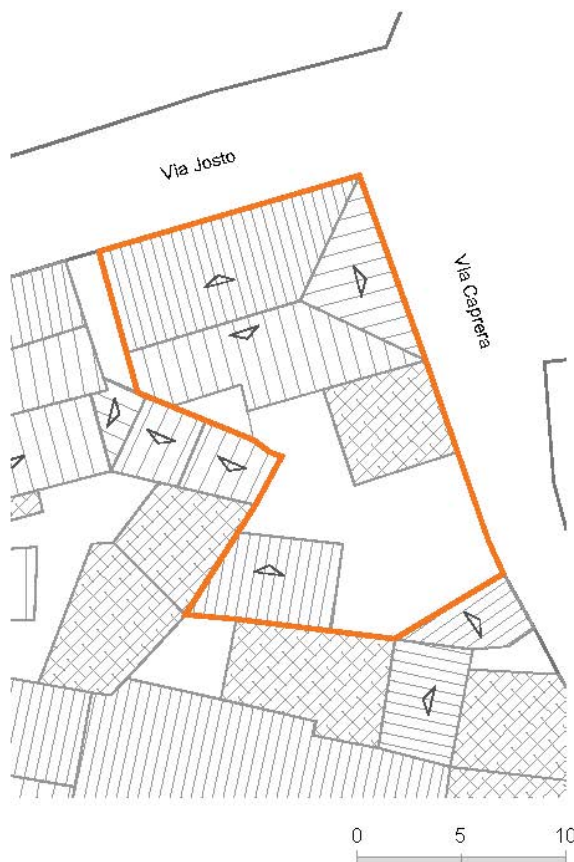
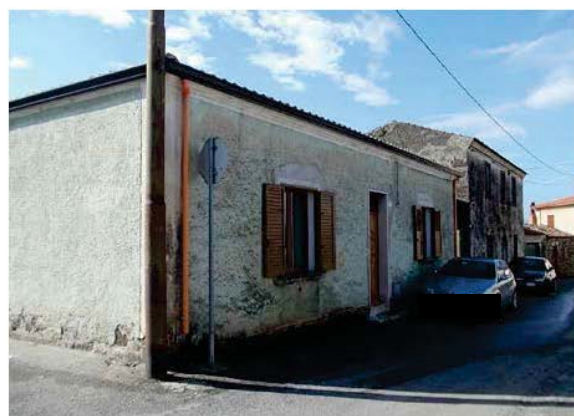
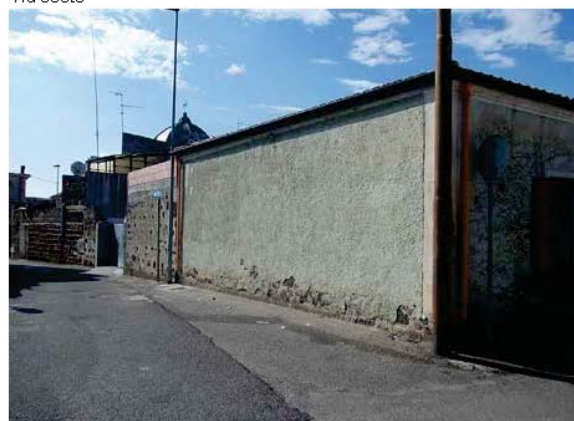
Più in dettaglio, nel Piano Particolareggiato Del Centro di Antica e Prima Formazione datato Ottobre 2013, l'immobile in oggetto è identificato come unità edilizia n. 6 dell'Isolato n. 23 (si veda l'allegato n. 3):

Perimetro unità edilizia n.6

corpo di fabbrica appartenente all'isolato 23
