**TRIBUNALE DI PALERMO**  
**SEZIONE IV CIVILE - FALLIMENTARE**

**LIQUIDAZIONE GIUDIZIALE N. 28/2025 R.G.**

**PERIZIA DI STIMA IMMOBILIARE**

Immobili siti in Terrasini (PA), contrada Agli Androni

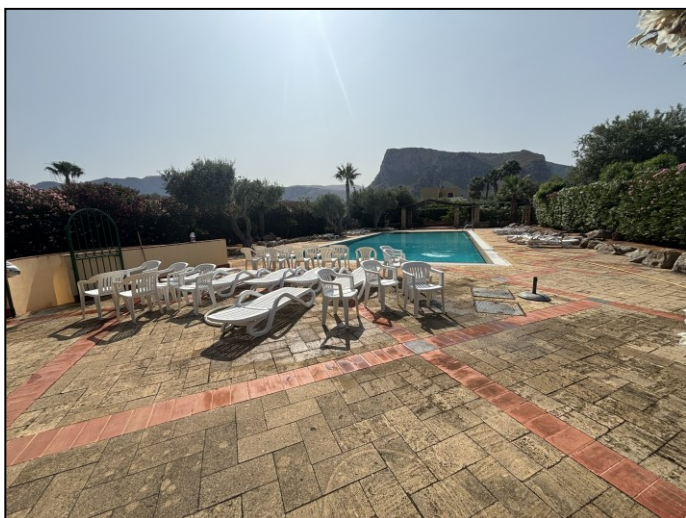
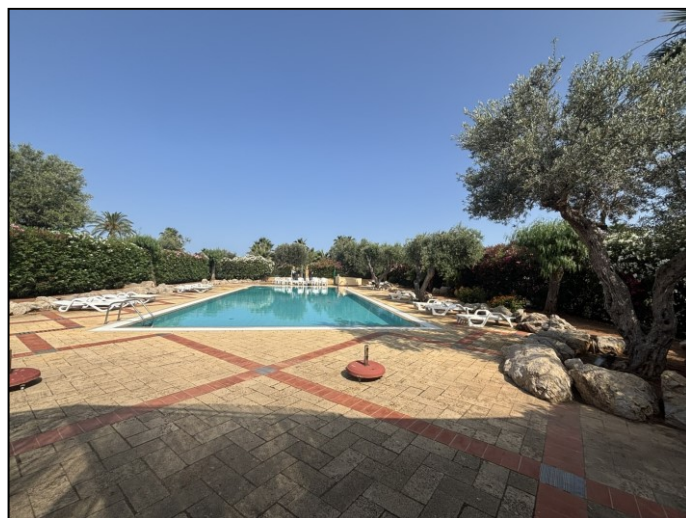
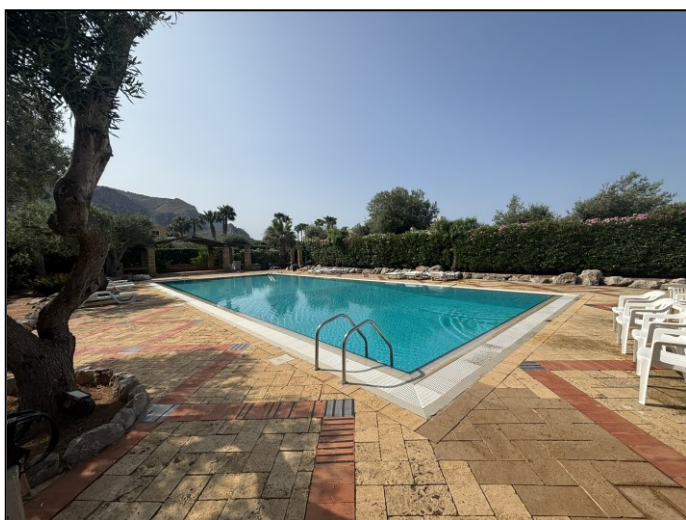
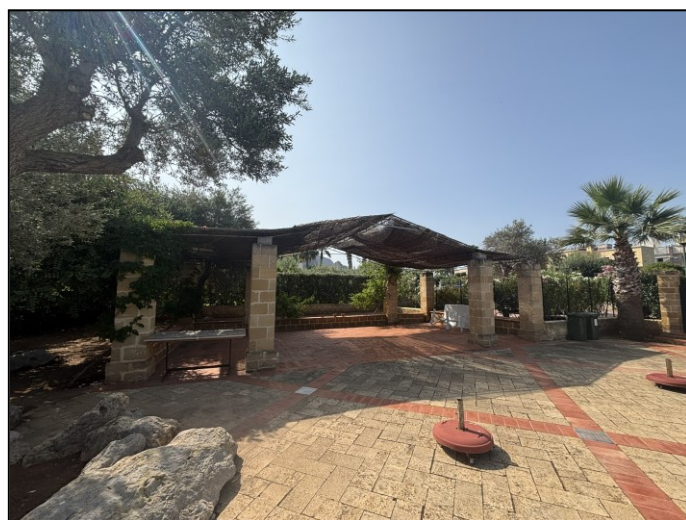
Foto 5-8-9-10 – Vedute della piscina, dell'area scoperta pertinenziale e della pergola

Detta corte presenta un'area scoperta adibita a solarium munita di docce esterne e una zona coperta da una pergola ubicata nella parte est del lotto, oltre ad aiuole e spazi a giardino variamente piantumati (foto 5-6-7-8). Le zone destinate a solarium e lo spazio ombreggiato sottostante alla pergola hanno una pavimentazione realizzata con mattoni di pietra e campigiane in laterizio, la pergola presenta una struttura realizzata con pilastri in muratura sormontati da profilati in acciaio e stuoie in canniccio (foto 10).

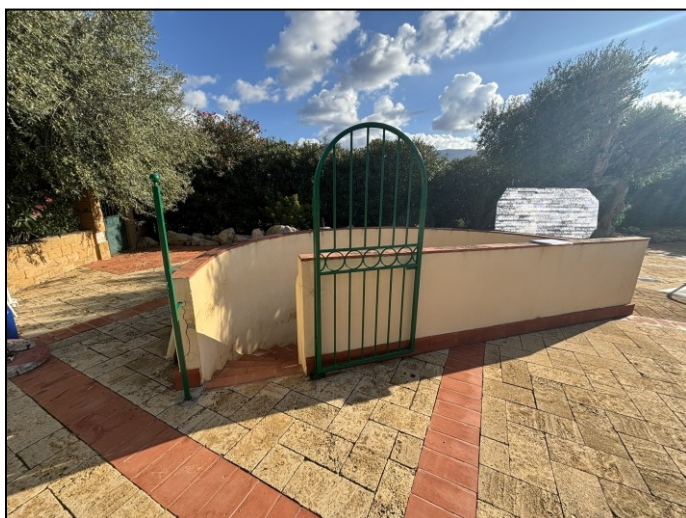
Foto 12 – Scala di accesso ai locali tecnici

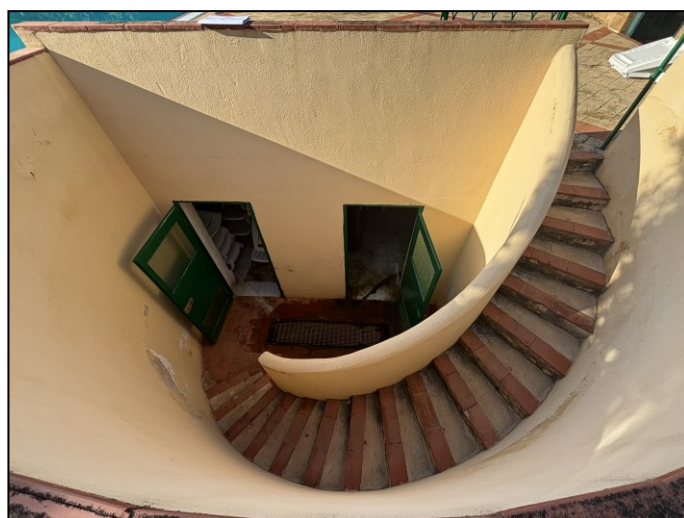
Foto 13 – Veduta dei locali tecnici interrati

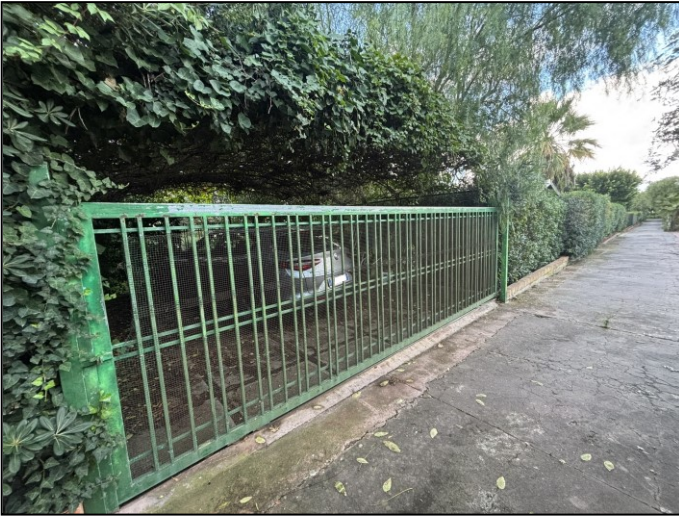
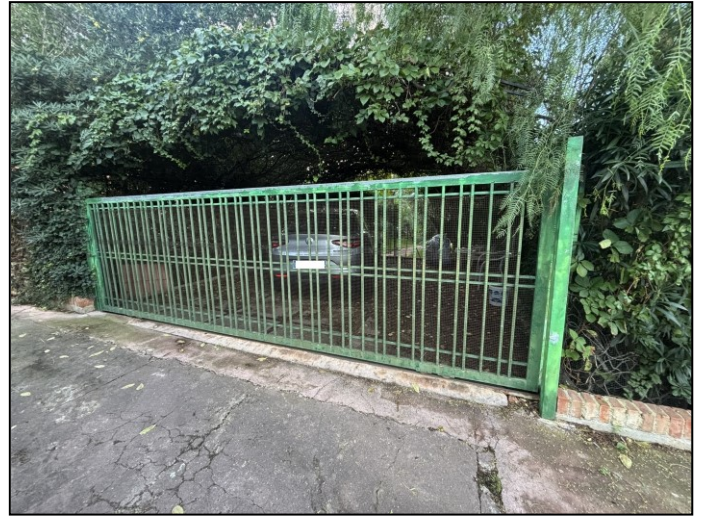
Foto 20-21 – Vedute del cancello carrabile di ingresso dalla strada

**Consistenza del lotto** – Stante la presenza del suddetto cancello di ingresso, che all'atto del sopralluogo risultava chiuso, si segnala che non è stato possibile accedere all'interno del posto auto per rilevarne le effettive dimensioni e, pertanto, la determinazione della consistenza dell'immobile è stata calcolata sulla base dei dati desunti dagli atti catastali e dai grafici del progetto depositato presso l'Ufficio comunale.

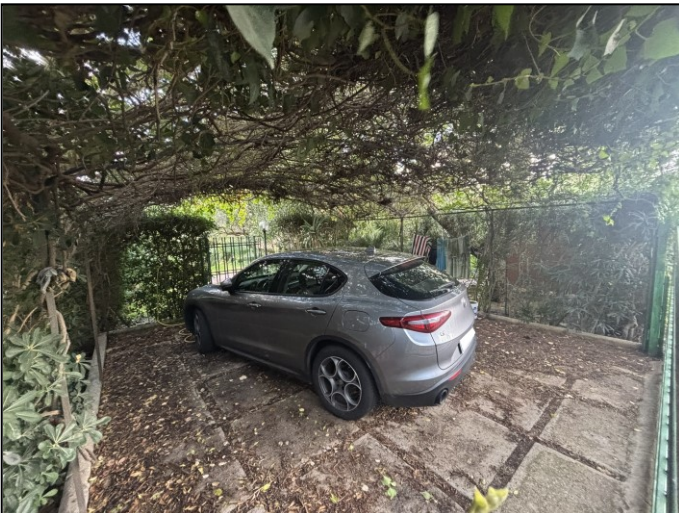
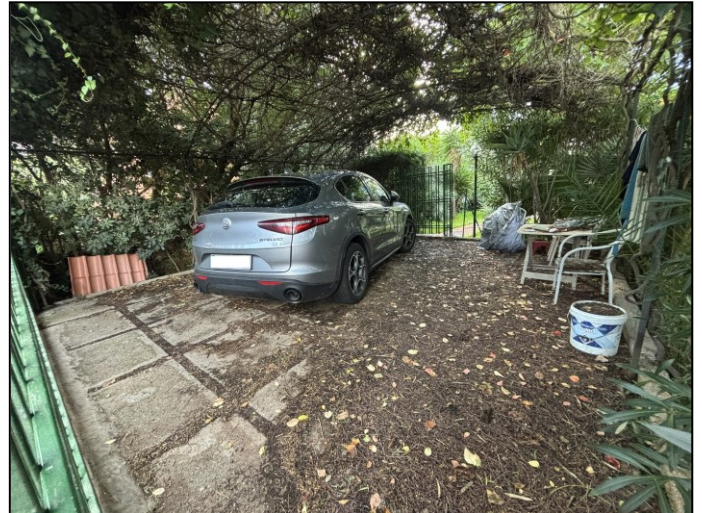
Foto 22-23 – Vedute interne del posto auto

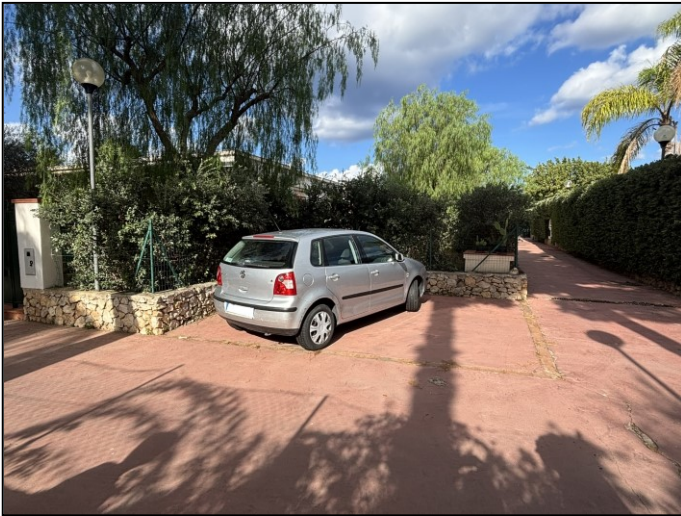
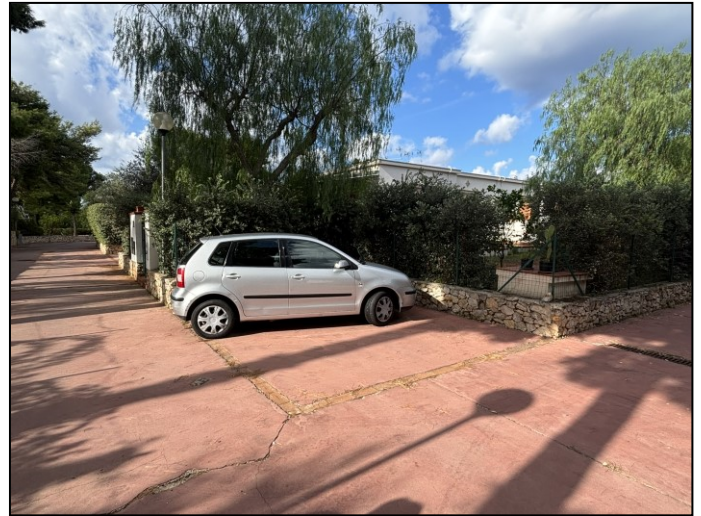
Foto 27-28 – Vedute del posto auto particella 2146 sub 5 (lotto 3)

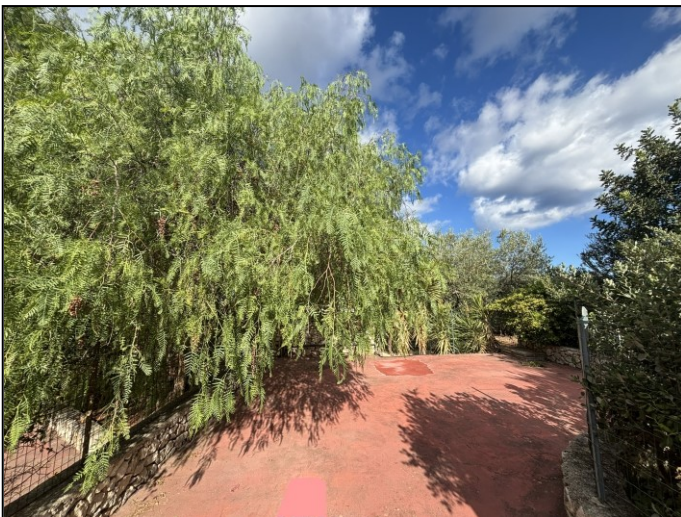
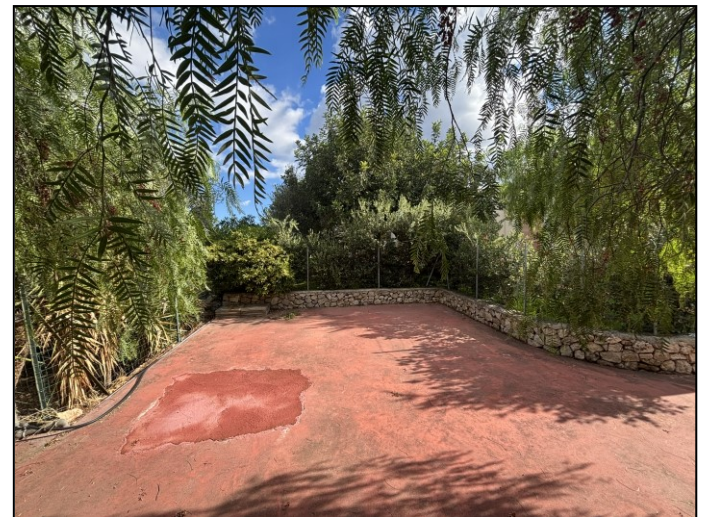
Foto 29-31 – Vedute del posto auto particella 2146 sub 7 (lotto 4)

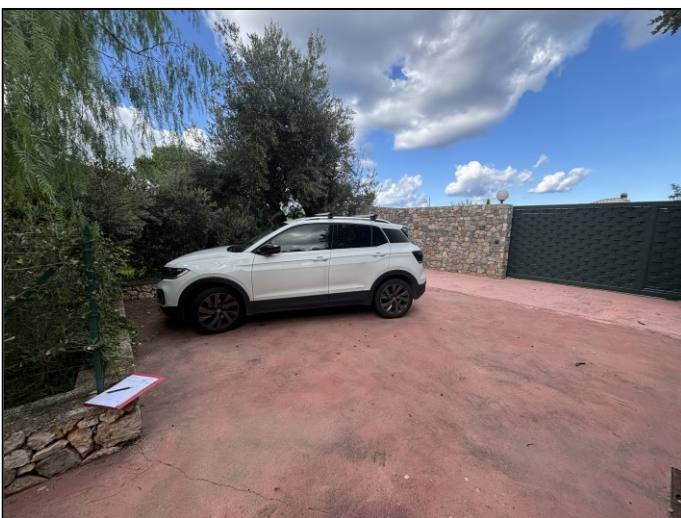
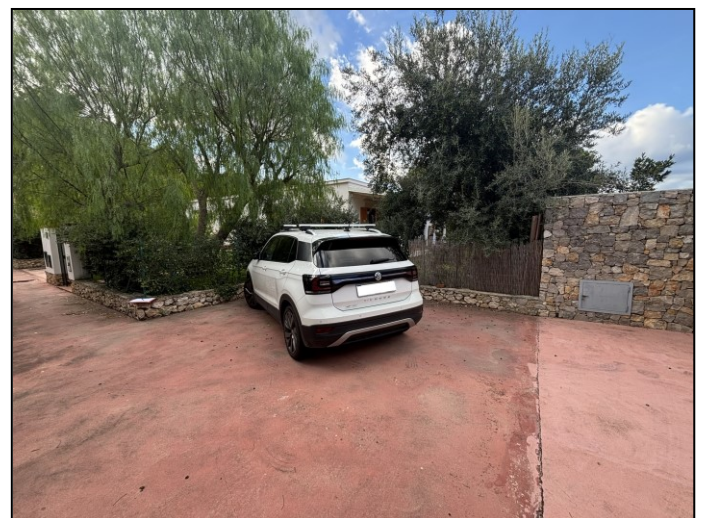
Foto 32-33 – Vedute del posto auto particella 2146 sub 8 (lotto 5)

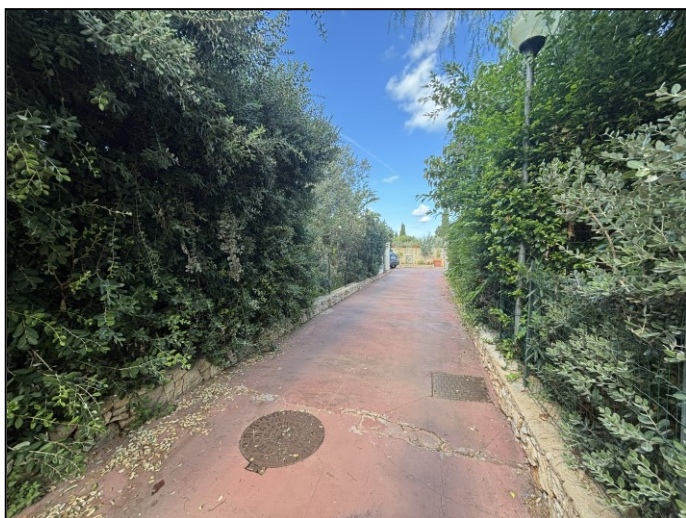
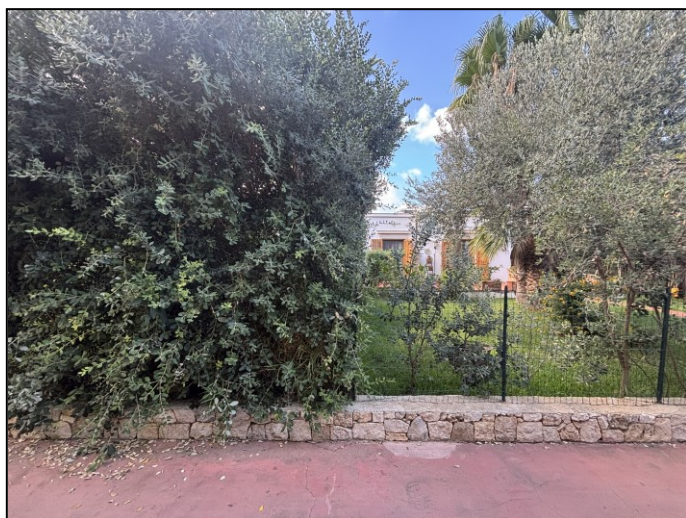
**Foto 34-35 – Presenza di giardini in luogo del posto auto particella 2147 sub 10 (lotto 6)**

**Stato di manutenzione** – Le unità immobiliari in oggetto, ad eccezione dell'immobile particella 1247 sub 10, di fatto non esistente, presentano nel complesso buone condizioni d'uso e di manutenzione e un grado di finitura appropriato alla loro destinazione.

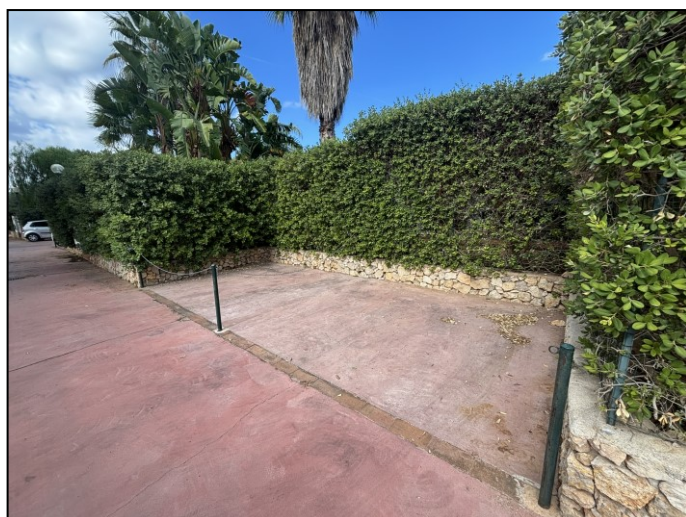
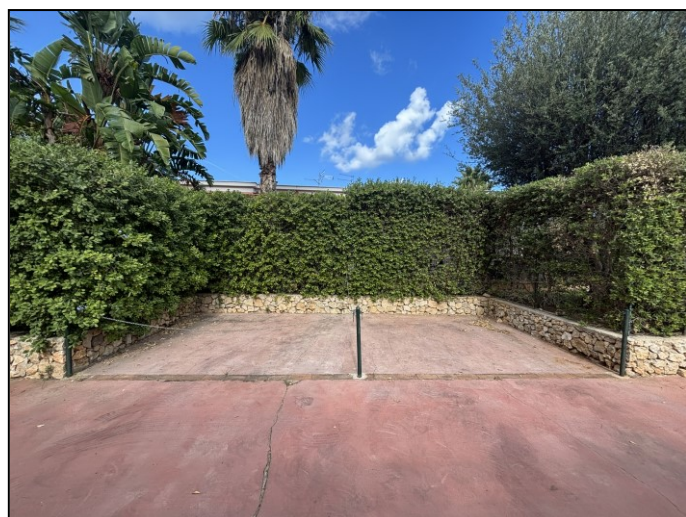
**Foto 37-38 – Vedute del posto auto particella 2147 sub 12 (lotto 7)**

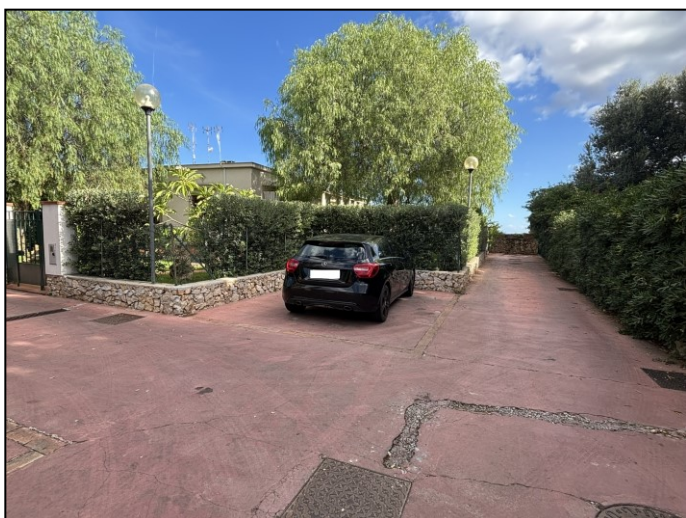
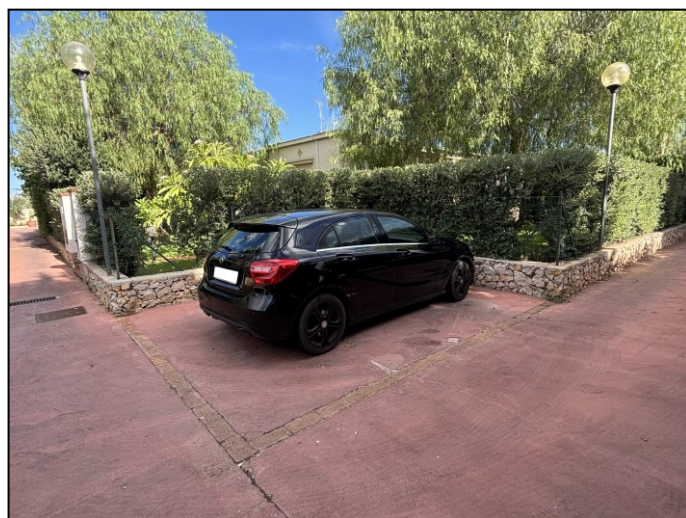
**Foto 39-40 – Vedute del posto auto particella 2148 sub 6 (lotto 8)**

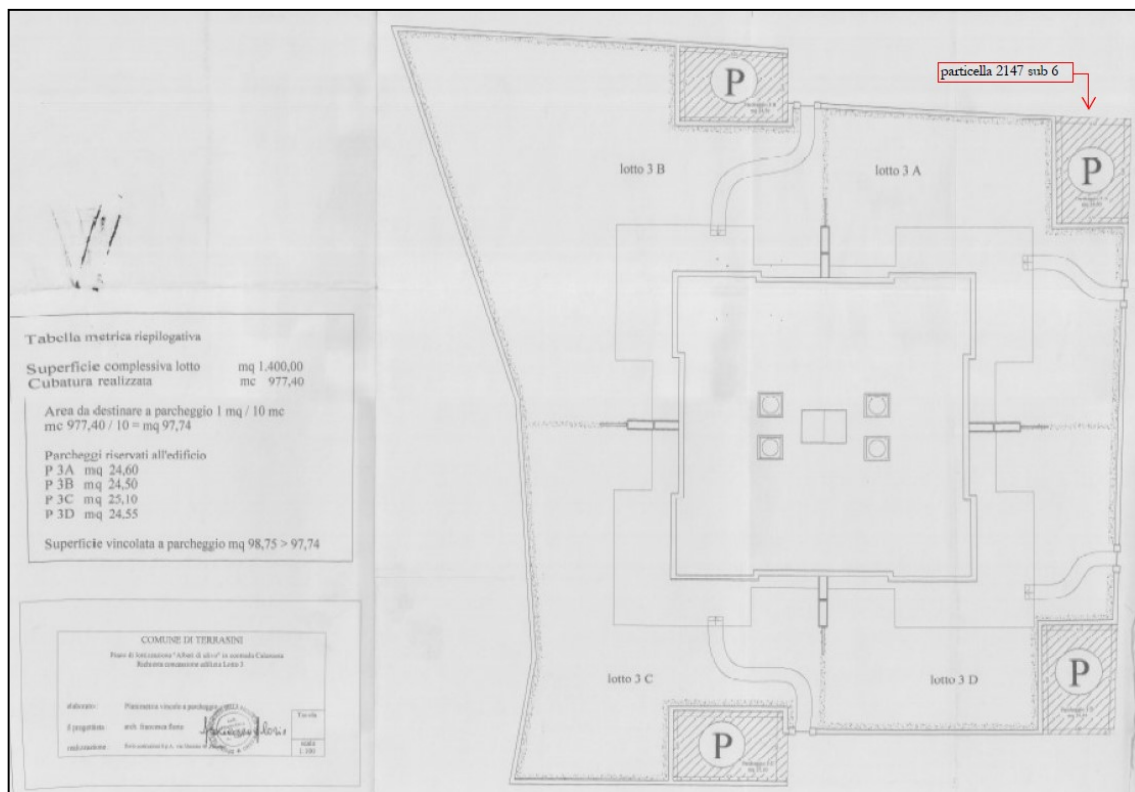
**Planimetria di progetto del lotto n. 3 della lottizzazione "Alberi di Ulivo" autorizzato in forza di concessione edilizia n. 51/06, con l'indicazione del posto auto particella 2148 sub 6**

Considerato che le opere di variante del piano di lottizzazione non sono state autorizzate e assunto, perciò, quale stato legittimo del complesso residenziale in parola quello rappresentato nei progetti approvati in forza di autorizzazione n. 42/04 del 17.11.2005 del piano di lottizzazione e delle concessioni edilizie n. 49/06, n. 50/06/ e n. 51/06 relative ai lotti numeri 1-2-3 della lottizzazione, visto lo stato dei luoghi attualmente riscontrato, si evidenziano le difformità di seguito indicate:
