# **CONSULENZA ESTIMATIVA GIUDIZIARIA**

**Procedura n. 36/2024 R. Es.**

## **RELAZIONE PERITALE**

**Lotto 2 – Appartamento**

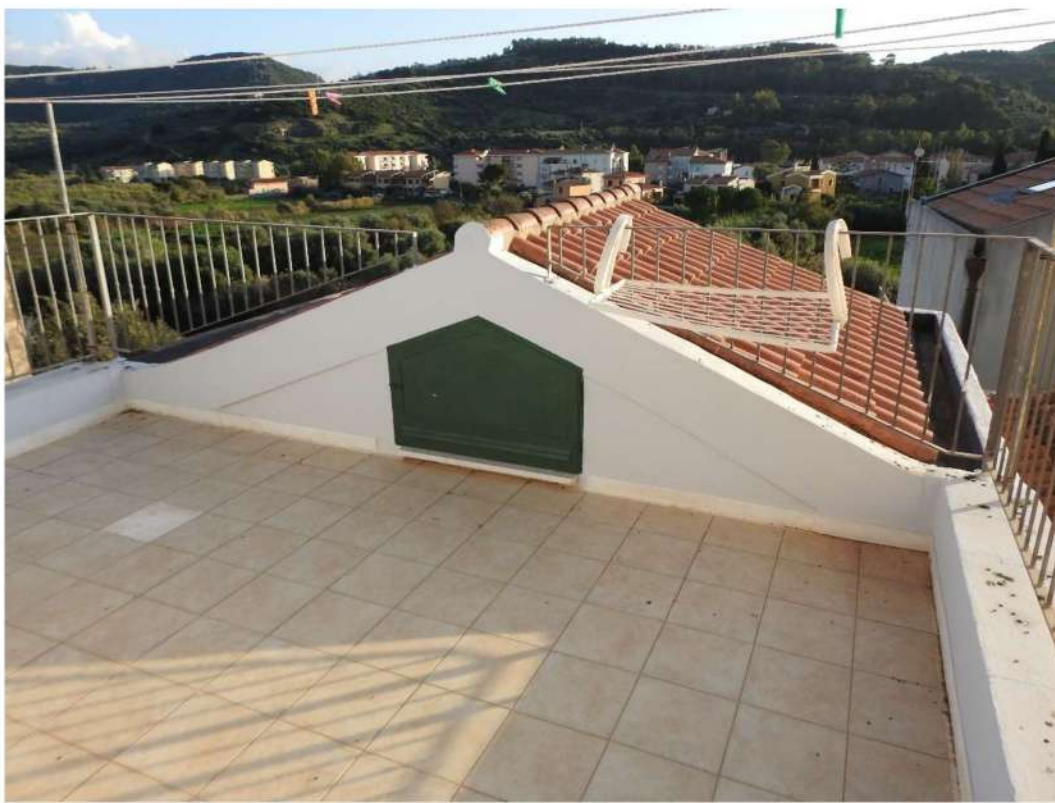
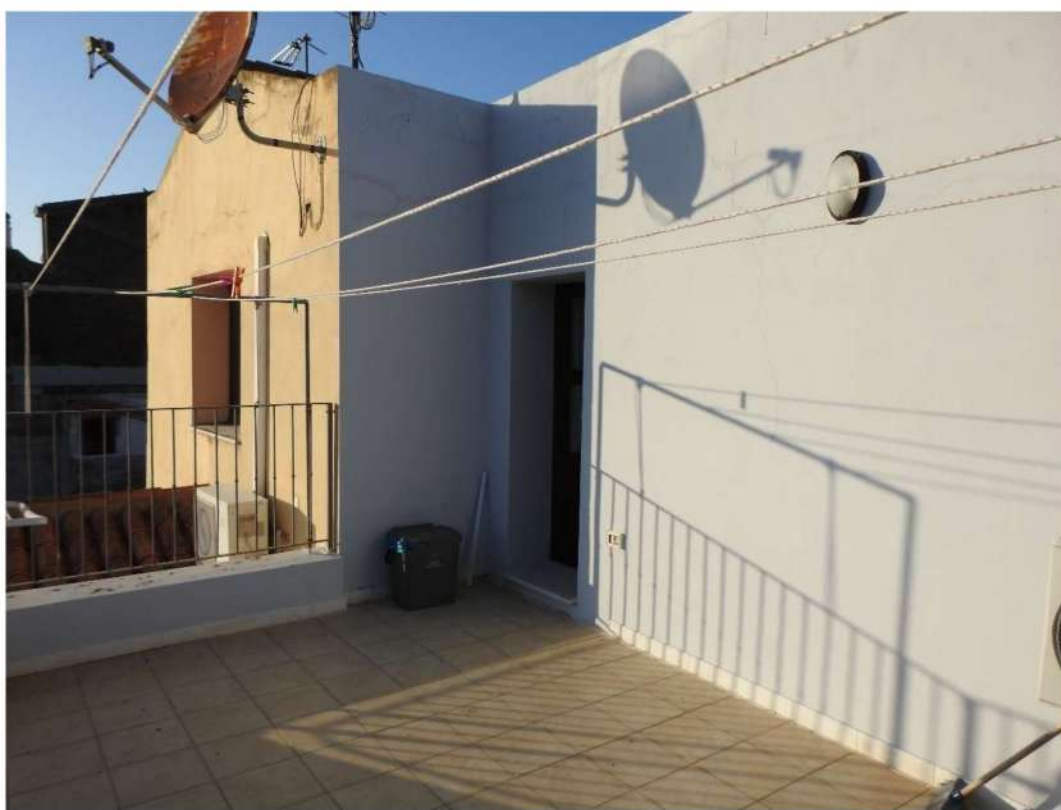
**Figura 22 - Terrazza condominiale (abusiva). Visuale dalla porta finestra**

**Figura 23 - Terrazza abusiva. Visuale verso porta finestra dell'ultimo pianerottolo**

porta finestra posta immediatamente sulla sinistra per chi giunge dalla scala, ad una terrazza comune. Come nitidamente evincibile dalle figure che seguono, la detta terrazza non è assentita dal titolo edilizio.

La realizzazione della terrazza in argomento ricade nell'ambito delle parziali difformità dal permesso di costruire. Astrattamente, il responsabile dell'abuso o l'attuale proprietario potrebbero ottenere permesso in sanatoria in caso di intervento conforme alla disciplina urbanistica vigente al momento della presentazione della domanda in sanatoria nonché alle prescrizioni della disciplina edilizia vigenti al momento della realizzazione dell'opera da sanare (comma 1 dell'art.36-bis T.U.E., sempre come modificato dal c.d. "Decreto Salva Casa"). Più che un problema edilizio è, in effetti, un problema urbanistico per ciò che attiene alle norme del piano particolareggiato così come precedentemente indicate, per la qual cosa il permesso in sanatoria non è ritenuto ottenibile. Inoltre sussiste il problema dell'intervento realizzato in assenza dell'autorizzazione paesaggistica: anche su questo tema è intervenuto di Salva-Casa, in particolare con l'introduzione nel DPR 380/01 del comma 4 dell'art. 36-bis: *"Qualora gli interventi di cui al comma 1 siano eseguiti in assenza o difformità dall'autorizzazione paesaggistica, il dirigente o il responsabile dell'ufficio richiede all'autorità preposta alla gestione del vincolo apposito parere vincolante in merito all'accertamento della compatibilità paesaggistica dell'intervento, anche in caso di lavori che abbiano determinato la creazione di superfici utili o volumi ovvero l'aumento di quelli legittimamente realizzati. L'autorità competente si pronuncia sulla domanda entro il termine perentorio di centottanta giorni, previo parere vincolante della soprintendenza da rendersi entro il termine perentorio di novanta giorni. Se i pareri non sono resi entro i termini di cui al secondo periodo, si intende formato il silenzio-assenso e il dirigente o responsabile dell'ufficio provvede autonomamente. Le disposizioni del presente comma si applicano anche nei casi in cui gli interventi di cui al comma 1 risultino incompatibili con il vincolo paesaggistico apposto in data successiva alla loro realizzazione"*. La norma di Legge parrebbe aprire uno spiraglio rispetto a un caso storicamente insanabile, pur sussistendo enormi incertezze circa l'esito della pratica anche in virtù dei prescritti e vincolanti pareri. Rispetto a questo quadro di incertezze lo scrivente ritiene quindi, anche per i ragionamenti di stampo prettamente urbanistico condotti, di dover optare per la certezza data dalla esecuzione delle opere già indicate.

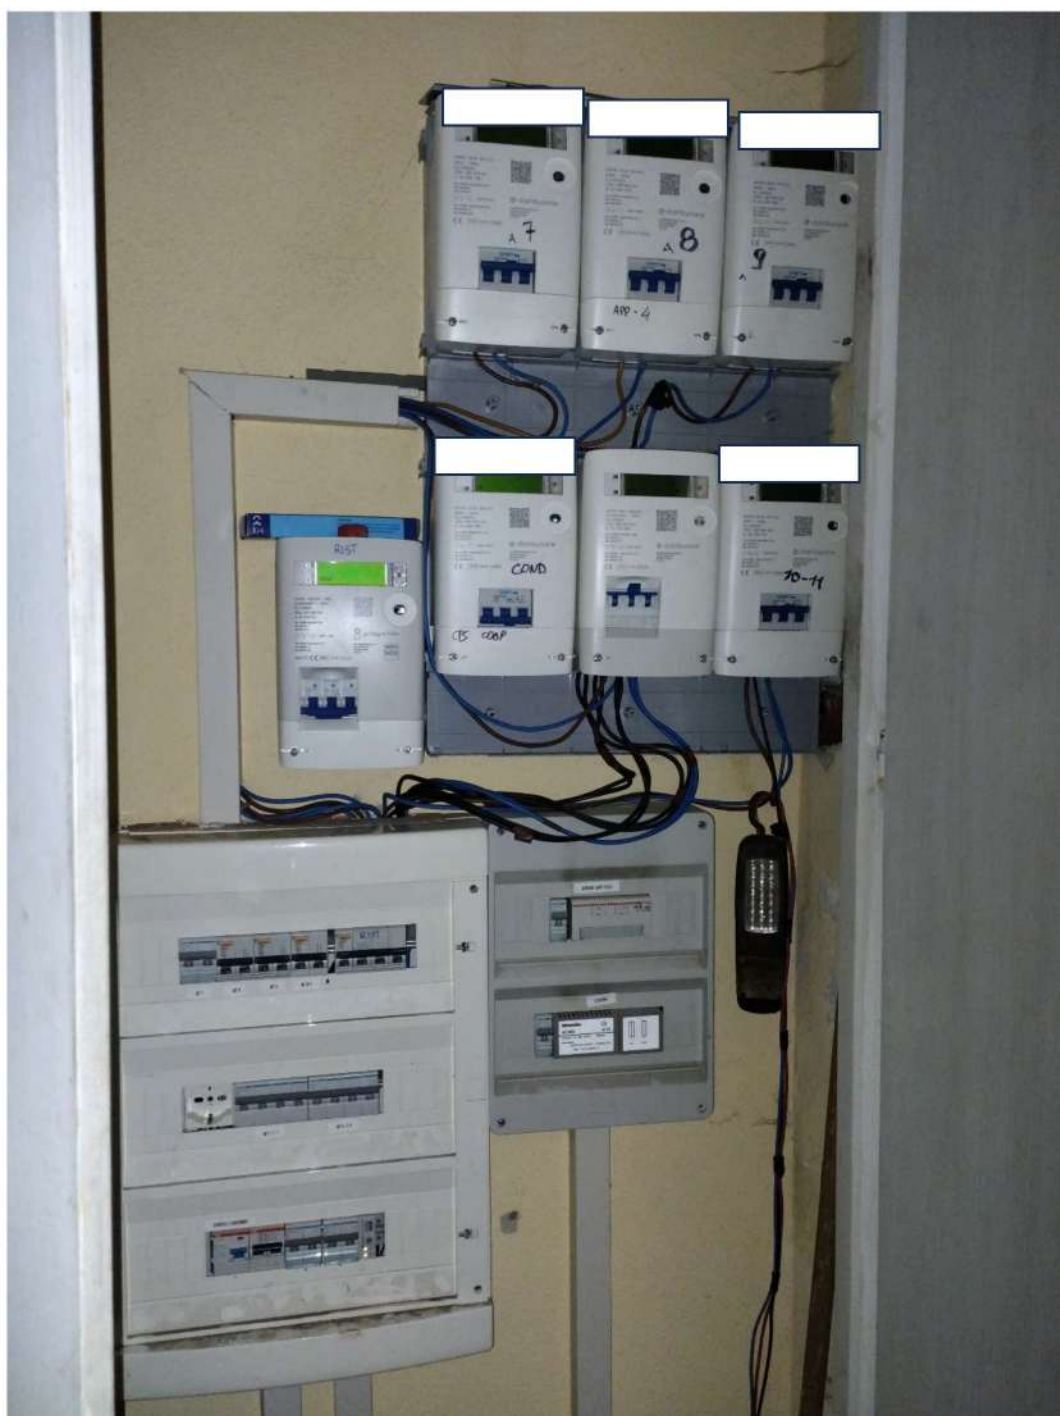
**Figura 28 - Androne di ingresso, zona contatore e quadri elettrici/paraelettrici**

L'androne di ingresso è pavimentato con le marmette originariamente presenti nel fabbricato. Analogamente, alcuni pianerottoli (altri hanno nuova pavimentazione in cotto). Le prime rampe di scale sono caratterizzate dalle pedate originariamente presenti nell'edificio: dal pianerottolo del terzo piano in su sono state installate nuove pedate in marmo. Le scalinate sono protette da un parapetto in ferro verniciato di colore nero. Pareti e volte sono intonacate al civile e tinteggiate con colore bianco (volte) e giallo paglierino (pareti). La zoccolatura è realizzata con smalto murale lavabile di colore marron scuro. Dal civico numero 6 del corso Vittorio Emanuele II si accede dunque al descritto androne dove, immediatamente sulla destra per chi entra dalla predetta pubblica via, è ubicato il vano contatori, il quadro elettrico generale delle linee agli appartamenti e degli impianti comuni nonché il quadro citofono/suonerie. In questa zona è altresì presente la riserva idrica con relativa autoclave.
