**TRIBUNALE DI CATANIA****SEZIONE VI****ESECUZIONE IMMOBILIARE****PROCEDURA N. 353/2023**

***Tribunale di Catania******Sesta Sezione Civile******Sezione esecuzioni immobiliari*****Relazione Tecnica-Estimativa****Lotto 1****Oggetto:**

- 1) Complesso monumentale storico

– Catania, Viale Regina Margherita

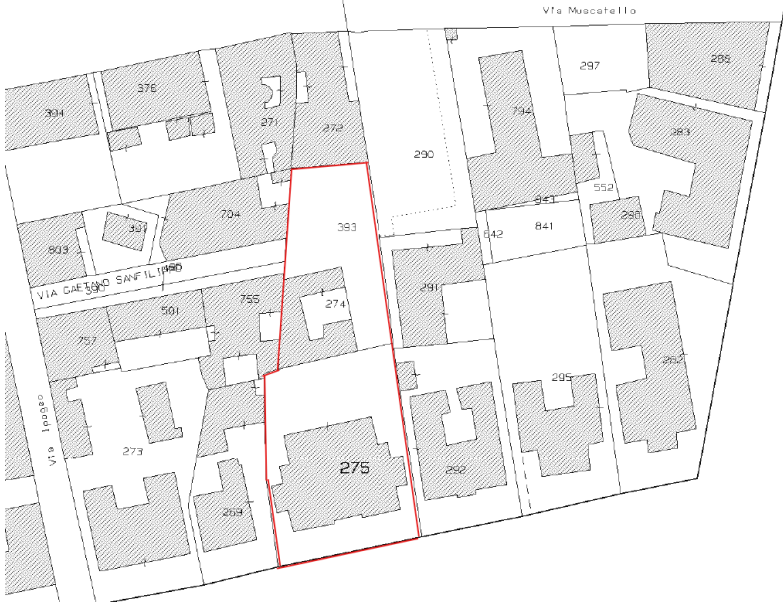
| Estratto di Mappa Catastale | TAV.2 |

| Estratto di Mappa Catastale | TAV.2 |
|---|---|
| | <p>❖ Estratto di Mappa catastale con individuazione dei beni pignorati e del lotto uno</p> |

L'estratto di mappa riporta la sagoma della villa (particella 275) la sagoma del villino (particella 274), le relative aree di pertinenza e la particella 393 adibita a giardino. Nell'estratto di mappa, non è riportato l'attuale fabbricato adibito ad autorimesse e la sagoma del villino dependance non corrisponde allo stato di fatto. Quindi devono essere aggiornate planimetrie ed estratto di mappa.

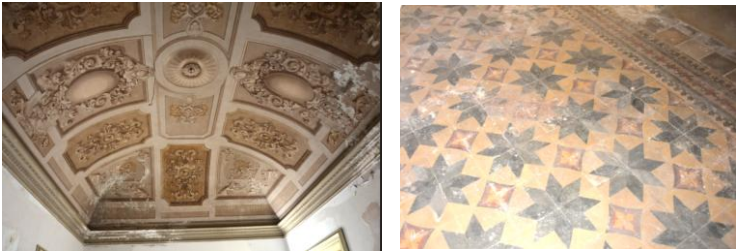
| Elementi caratteristici del piano primo | TAV.6 |
|---|---|
| | <p>❖ Vano 1</p> <ul style="list-style-type: none"> <li>▪ volta con decori pittorici, con evidenti deterioramenti dovuti ad umidità ed agli infissi</li> <li>▪ pavimento in cementine decorate in mediocre stato di conservazione</li> </ul> |

Il deteriorarsi della consistenza esterna degli infissi e dei prospetti ha inciso all'interno del fabbricato evidenziando diverse infiltrazioni, causa di danni alla componente affrescata dei soffitti e dei muri laterali.

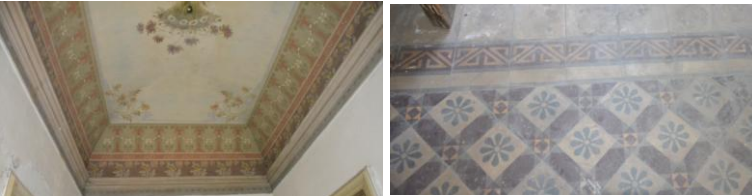
| Elementi caratteristici del piano primo | TAV.6 |
|---|---|
| | <p>❖ Vano 2</p> <ul style="list-style-type: none"> <li>▪ volta con decori pittorici, in discreto stato di conservazione</li> <li>▪ pavimento in cementine decorate in mediocre stato di conservazione</li> </ul> |

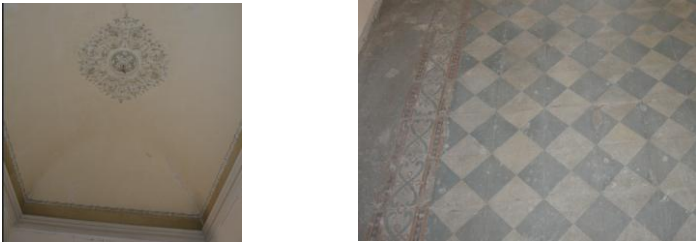
| Elementi caratteristici del piano primo | TAV.6 |
|---|---|
| | <p>❖ Vano 4</p> <ul style="list-style-type: none"> <li>▪ volta con stucco al centro della volta e lungo il perimetro, in discreto stato di conservazione</li> <li>▪ pavimento in cementine decorate in mediocre stato di conservazione</li> </ul> |

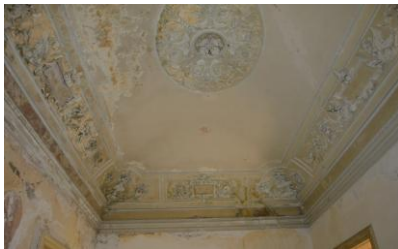
| | | <p>❖ Vano 7</p> <ul style="list-style-type: none"> <li>volta con decori pittorici e stucchi con presenza di umidità, ed in pessime condizioni di conservazione</li> <li>pavimento mancante</li> </ul> |

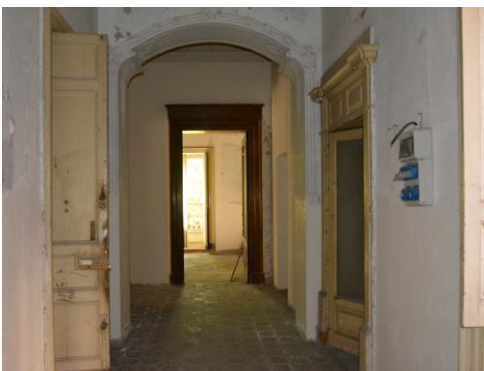
| | | <p>❖ Vano ingresso</p> <ul style="list-style-type: none"> <li>Particolare del vano ingresso e del corridoio che disimpegna alcuni vani, si evidenziano gli stucchi e le porte</li> <li>pavimento in granaglia cementine decorate in mediocre stato di conservazione</li> </ul> |

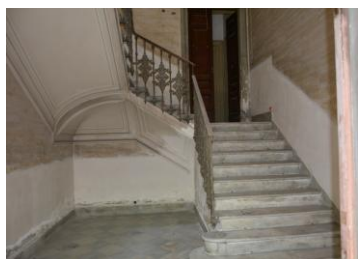
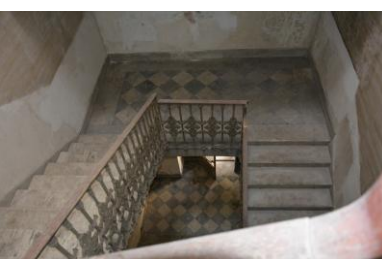
| | | <p>❖ Vano scala principale</p> <ul style="list-style-type: none"> <li>Particolare del vano scala con gradini in marmo e ringhiera in ghisa decorata, pianerottoli con pavimento in cementine decorate</li> </ul> |

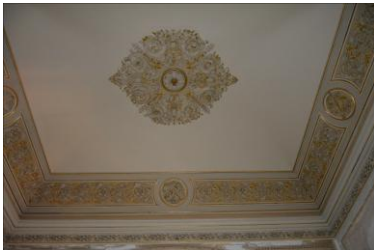
| | <ul style="list-style-type: none"> <li>❖ Vano 1 <ul style="list-style-type: none"> <li>▪ volta con decori al centro della volta e lungo il perimetro, con contorni color oro, buono stato di conservazione</li> <li>▪ pavimento assente</li> </ul> </li> </ul> |

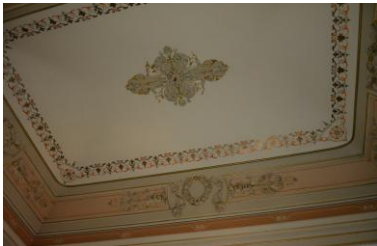
| | <ul style="list-style-type: none"> <li>❖ Vano 2 <ul style="list-style-type: none"> <li>▪ volta con decori pittorici sul centro della volta e lungo il perimetro a grandi spazi, sono presenti macchie di umidità con relativo distacco di intonaco</li> <li>▪ pavimento in cementine decorate in mediocre stato di conservazione</li> </ul> </li> </ul> |

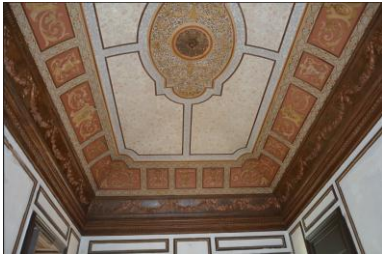
| | | <p>❖ Vano 3</p> <ul style="list-style-type: none"> <li>volta con decori pittorici su tutta la volta, in discreto stato di conservazione</li> <li>pavimento in cementine decorate in mediocre stato di conservazione</li> </ul> |

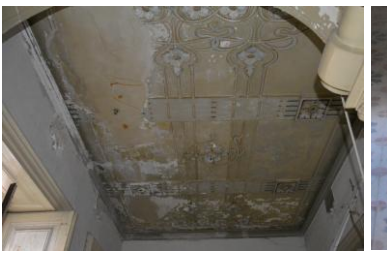
| | | <p>❖ Vano 7</p> <ul style="list-style-type: none"> <li>soffitto con stucchi e decori a rilievo, in pessime condizioni di conservazione</li> <li>pavimento in cementine decorate non particolarmente pregiate</li> </ul> |

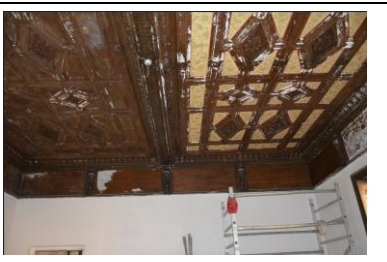
| | | <p>❖ Vano 12</p> <ul style="list-style-type: none"> <li>Soffitto realizzato con stucchi tipo cassettonato, in pessime condizioni di manutenzione</li> <li>Pavimentazione inesistente</li> </ul> |

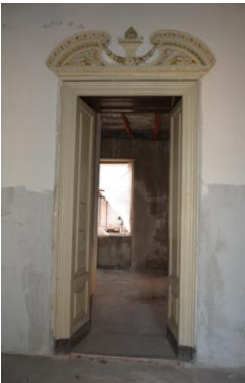
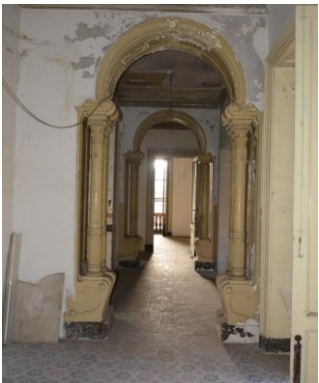
| | | <ul style="list-style-type: none"> <li>❖ Vano ingresso e corridoi <ul style="list-style-type: none"> <li>▪ Particolare del vano ingresso e del corridoio che disimpegna alcuni vani, si evidenziano gli stucchi e le porte</li> <li>▪ pavimento in granaglia cementine decorate in mediocre stato di conservazione</li> </ul> </li> </ul> |

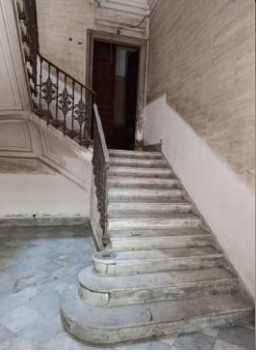
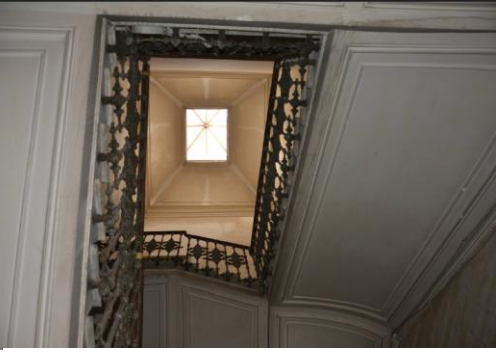
| | | <ul style="list-style-type: none"> <li>❖ Vano scala principale <ul style="list-style-type: none"> <li>▪ Particolare del vano scala con lucernaio e scala in ghisa</li> </ul> </li> </ul> |

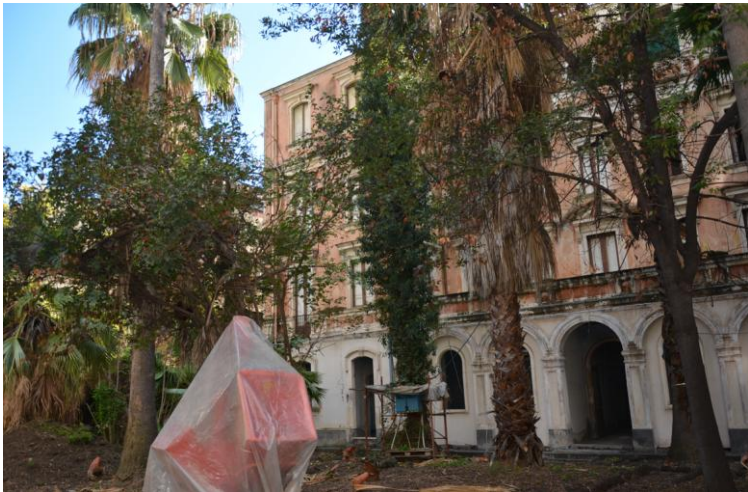
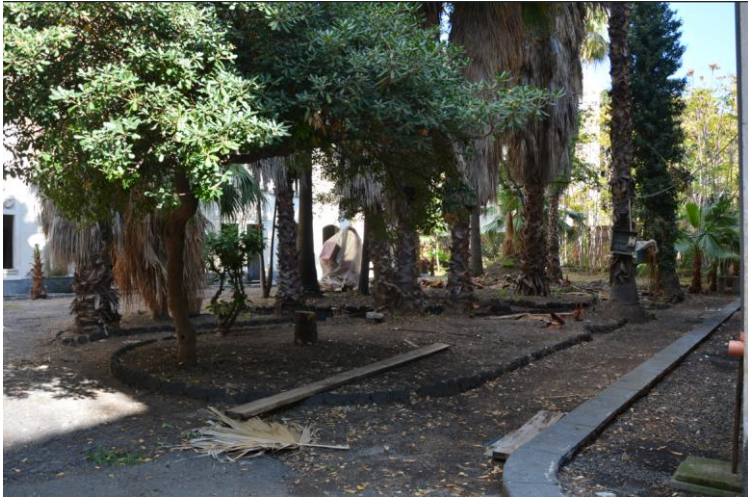
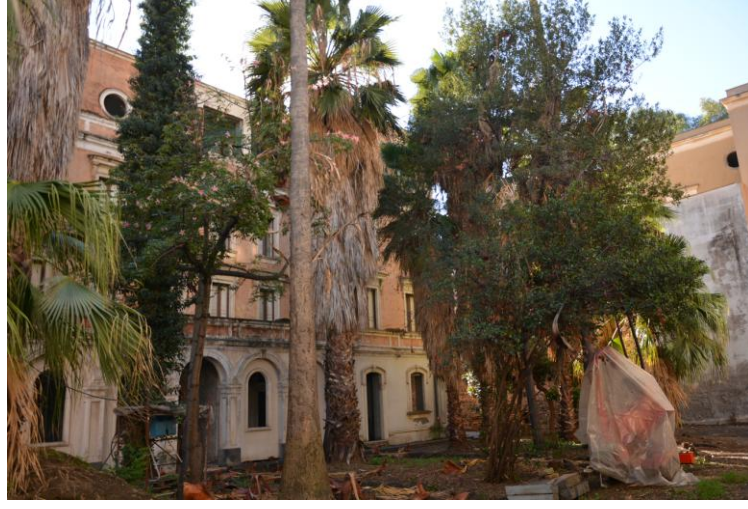
| Area esterna | TAV.8 |

Attualmente è in stato di abbandono, la parte adibita a giardino, è stata interessata dai lavori per la ristrutturazione della villa e della dependance, sono presenti gli scavi per gli impianti. Della parte vegetativa, rimangono solo alcune palme di specie diverse alcune delle quali superano l'altezza delle due ville e sono ascrivibili alla composizione floristica originaria del giardino. La parte a verde prospiciente Viale Regina Margherita è in stato di abbandono, sono presenti alcune palme il tutto completamente privo di manutenzione e quasi inaccessibile.
